Rapport de contrôle d'installations électriques à basse et à très basse tension

RÉF. 88/2022/82463/01:1

DATE DU CONTRÔLE 20/10/2022 AGENT VISITEUR Philippe Da Silva
 ADRESSE DU CONTRÔLE Boulevard Adolphe Max 144 (étage 5eme (en sortant de l'ascenseur , porte à droite)) - 1000 Bruxelles TYPE DE CONTRÔLE Visite de contrôle (6.5.)

Adresse de l'installation	Boulevard Adolphe Max 144 (étage 5eme (en sortant de l'ascenseur , porte à droite)) - 1000 Bruxelles
Type de locaux	Unité d'habitation (appartement)
Objet du contrôle	Demande dans le cadre d'une vente
Propriétaire	
Responsable des travaux	non communiqué
Dérogations applicables/appliquées	Installations électriques domestiques ancien RGIE (8.2.2.)

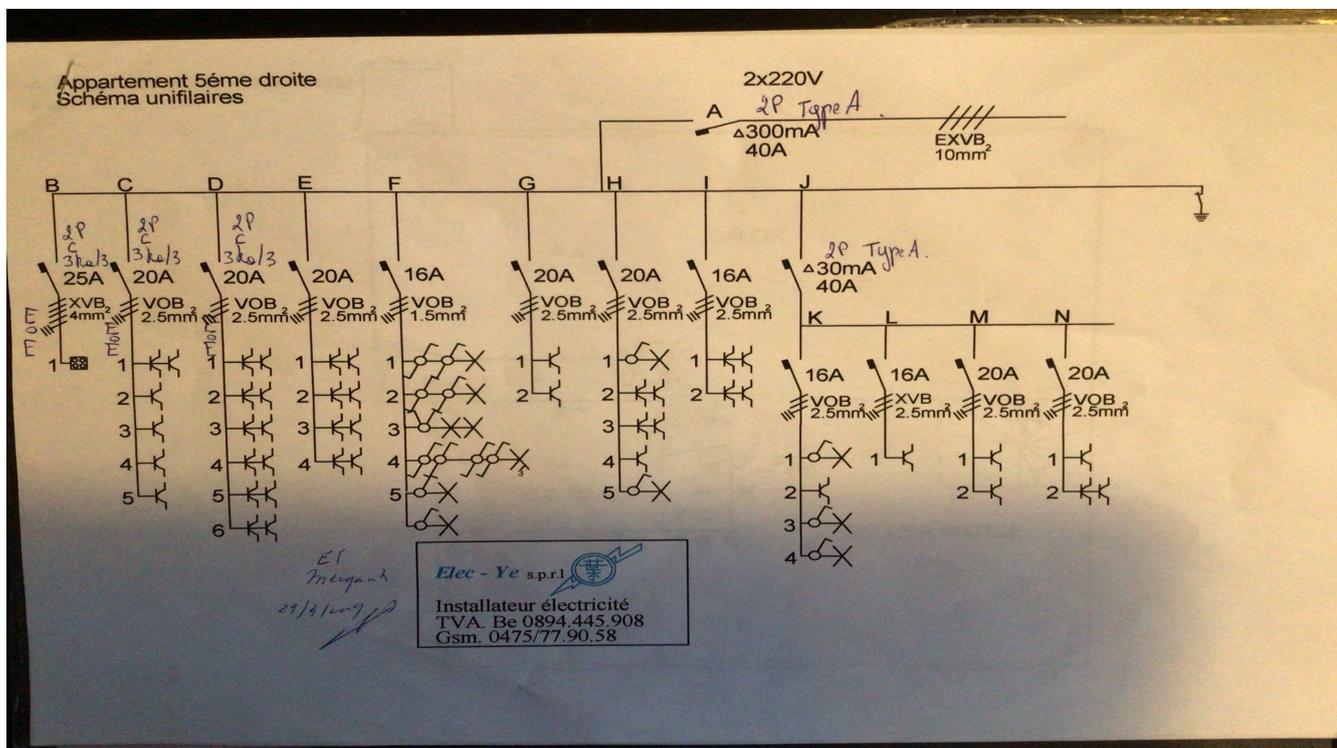
Schéma(s) unifilaire(s) de l'installation

- La correspondance entre les repérages sur le tableau et les schémas n'est pas réalisée correctement. - 3.1.2.;6.4.6.;6.5.7.;9.1.2.
- Les schémas unifilaires et plans de position ne sont pas conformes. - 3.1.2.;6.4.6.;6.5.7.;9.1.2.

- Les schémas unifilaires et plans de position doivent renseigner l'adresse de l'installation, les coordonnées du responsable des travaux et du propriétaire. Ces derniers devront signer et dater ces schémas.
- Les connexions et/ou dérivations sont à réaliser dans des boîtes prévues à cet effet.
- L'habitation étant meublée, il se peut que tout n'a pu être vérifié.

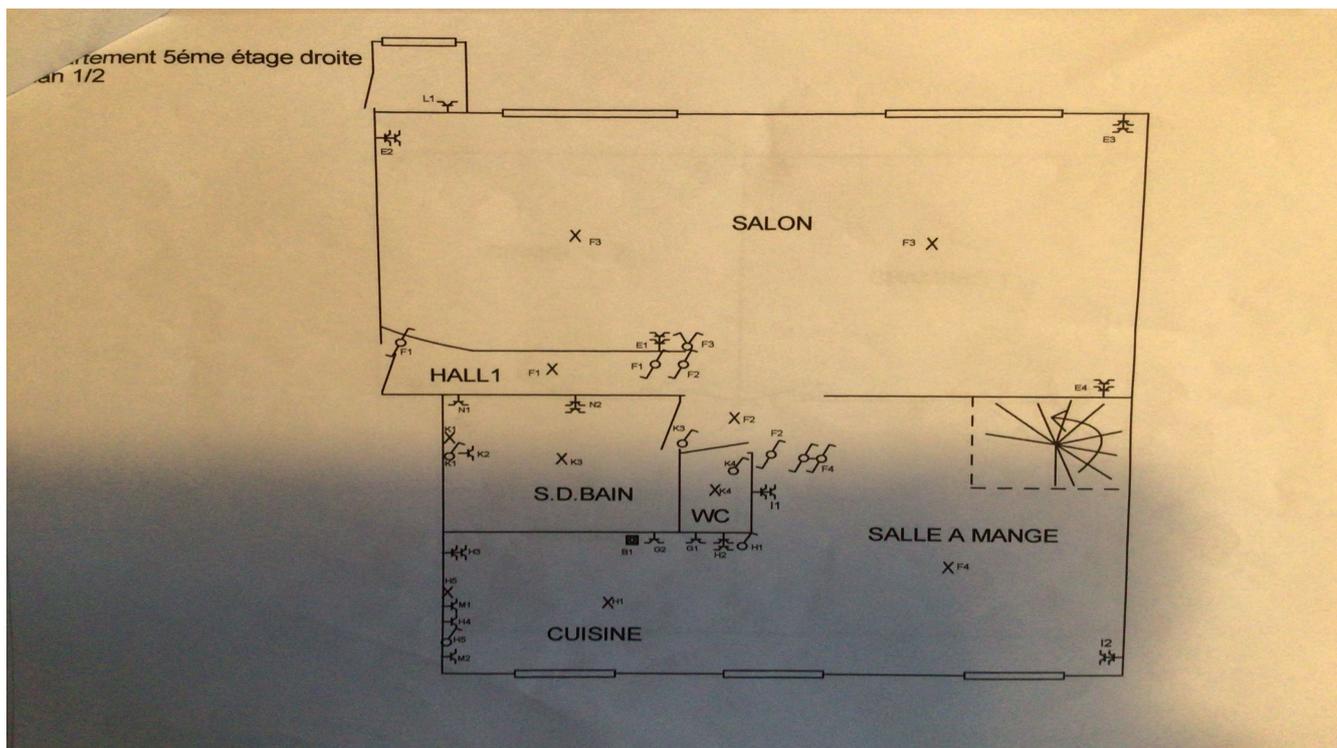
Plan(s) de position de l'installation

- Les schémas et plans ne mentionnent pas la présence d'une prise de terre commune et la localisation du sectionneur. - 5.4.2.1.c
- Des conducteurs du type VOB ne sont pas placés sous conduit et/ou comme il se doit. - 5.2.9.
