## Rapport de contrôle d'installations électriques à basse et à très basse tension

**RÉF. 16/2025/91887/D01:1**

**DATE DU CONTRÔLE** 21/01/2025 (09:16 - 10:00) **AGENT VISITEUR** Julien Menu  
**ADRESSE DU CONTRÔLE** Rue Victorien Ergot 101 - 7110 Strépy-Bracquegnies **TYPE DE CONTRÔLE** Visite de contrôle vente ancienne installation (8.4.2.)

## CONCLUSION : NON CONFORME

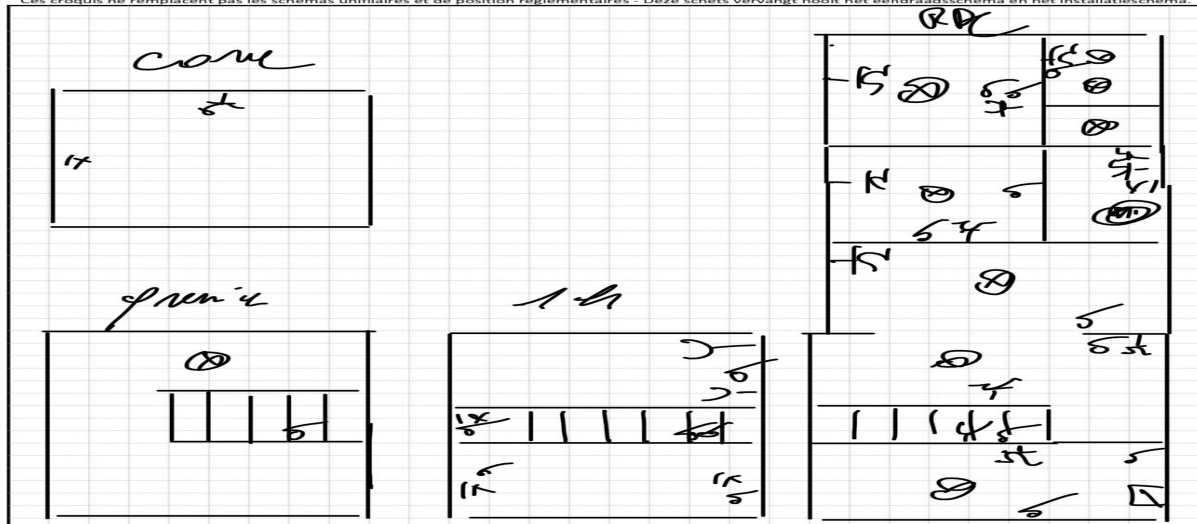
### Croquis de position élémentaire et descriptif sommaire des tableaux

sur base de ce qui est visible et accessible lors du contrôle  
Note : ces croquis ne remplacent pas les schémas unifilaires et de position réglementaires
