RAPPORT DE CONTROLE D'INSTALLATION ÉLECTRIQUE DOMESTIQUE

38.660

Av. Félix Marchal 19 1030 Schaerbeek Belgique Visite périodique (Livre 1 6.5) 13/02/2025

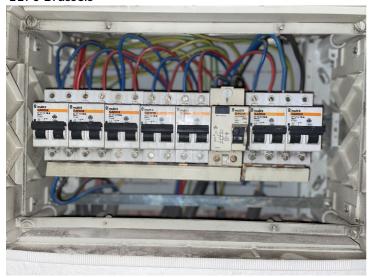
Tableau 1

Libellé	Paragraphe
Adapter le(s) schéma(s) unifilaire(s) à la réalité.	L1: 3.1.2.; 9.1.1.; 9.1.2.
Adapter le(s) schéma(s) de postion à la réalité.	L1: 3.1.2.; 9.1.1.; 9.1.2.
Nous conseillons de supprimer les canalisations hors d'usage.
