Rapport de contrôle d'installations électriques à basse et à très basse tension

RÉF. 83/2025/94453/D01:1

DATE DU CONTRÔLE 19/02/2025 (10:25 - 11:20) **AGENT VISITEUR** Dylan Jacquin
ADRESSE DU CONTRÔLE Rue de l'Infante Isabelle 78 - 7110 La Louvière **TYPE DE CONTRÔLE** Visite de contrôle vente ancienne installation (8.4.2.)

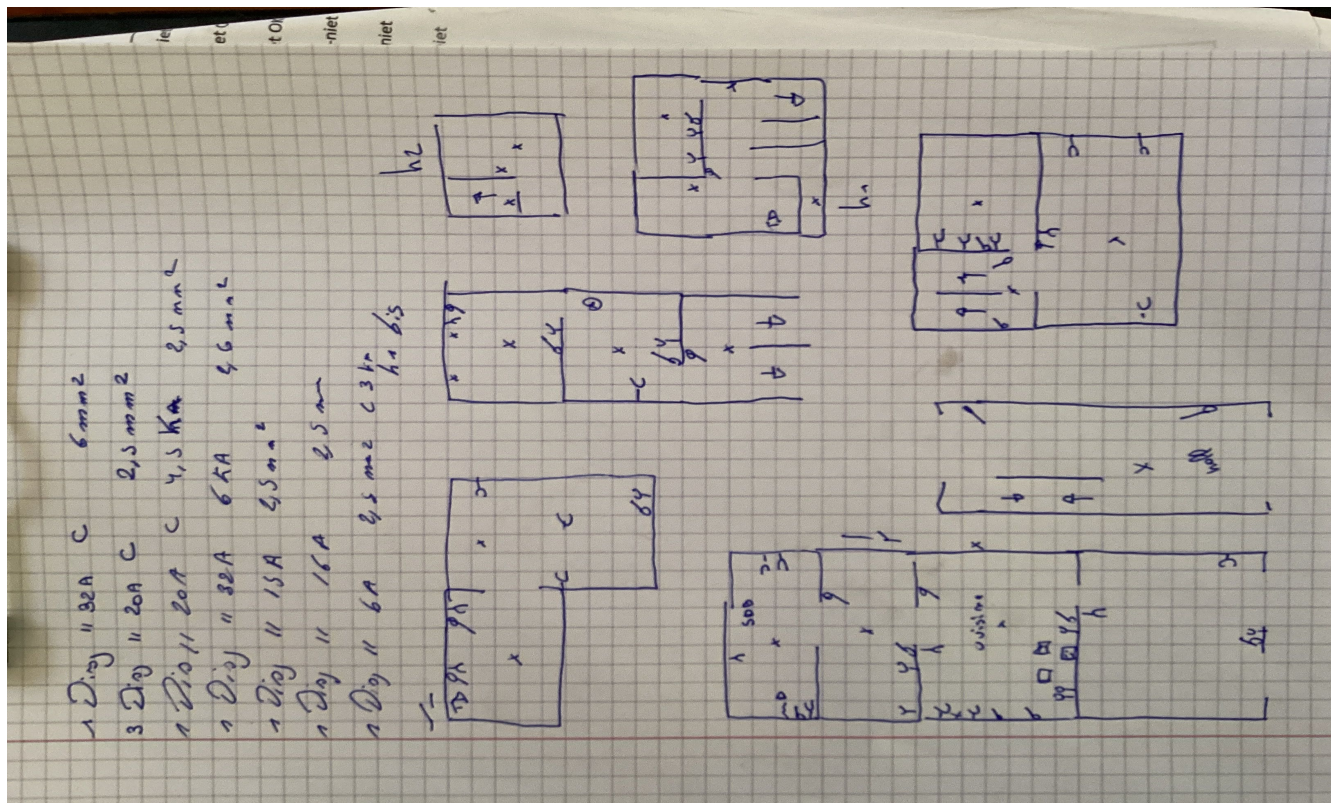
Croquis de position élémentaire et descriptif sommaire des tableaux

sur base de ce qui est visible et accessible lors du contrôle
 Note : ces croquis ne remplacent pas les schémas unifilaires et de position réglementaires
