## Rapport de contrôle d'installations électriques à basse et à très basse tension

RÉF. 24/2024/64356/01:1

DATE DU CONTRÔLE 03/05/2024  
 ADRESSE DU CONTRÔLE Rue du Wairchat 74 - 6240 Farciennes

AGENT VISITEUR Jean-Philippe Givron  
 TYPE DE CONTRÔLE Visite de contrôle vente ancienne installation (8.4.2.)

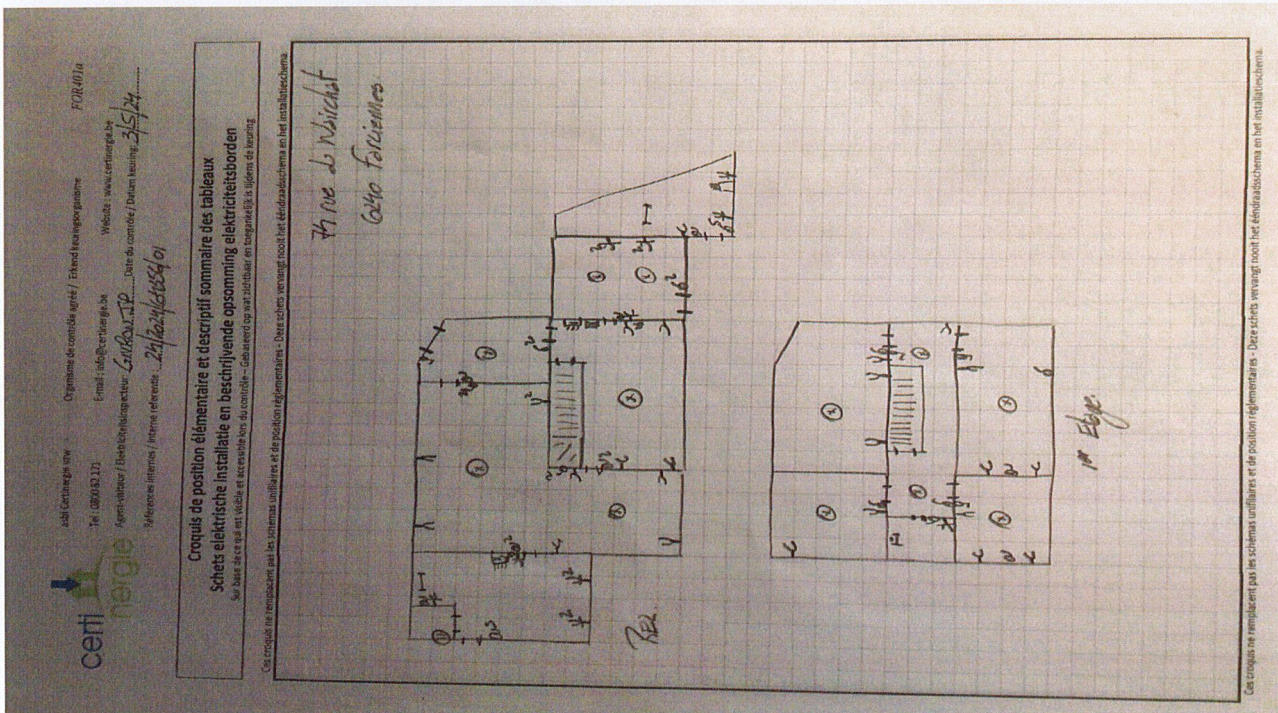
### Croquis de position élémentaire et descriptif sommaire des tableaux

sur base de ce qui est visible et accessible lors du contrôle  
Note : ces croquis ne remplacent pas les schémas unifilaires et de position réglementaires
