P.V. N° GRO-BTD-06-01-25-30231-VE

RAPPORT DE CONTRÔLE D'UNE INSTALLATION ÉLECTRIQUE DOMESTIQUE A BT/TBT
(A.R. DU 08/09/2019 - LIVRE 1 - 4.2.3.2 - 4.2.4.3 - 5.3.5.2 - 5.4.2.1 - 5.4.3.6 - 5.4.4 - 7.1 - 7.2.5.1)

VISITE DE CONTRÔLE D'UNE INSTALLATION EXISTANTE
(A.R. DU 08/09/2019 - LIVRE 1 - 2.11.2 + 6.5)

Objet	Habitation	Maison
	Adresse	Rue de Gilly 161, 6200 Châtelaineau
	Propriétaire	[REDACTED]
	Demandeur	Notaire Sophie BELLOTTO (Notaire)
	Téléphone	071 38 11 85
Installation	A.R. du 08/09/2019 - Livre 1:	6.5 + 8.4.2 - Vente bien d'av. oct. 81 8.2.1 - Date d'installation avant oct '81
	Tension actuelle	2X230V
	Code EAN	Non communiqué
	Protection générale	20 - 60A (indéterminé) A
	Qté tableaux	1
	Qté circuits	6
	Câble compteur-tableau	? ? x?mm ²
	Conducteur principal de terre	6mm ²

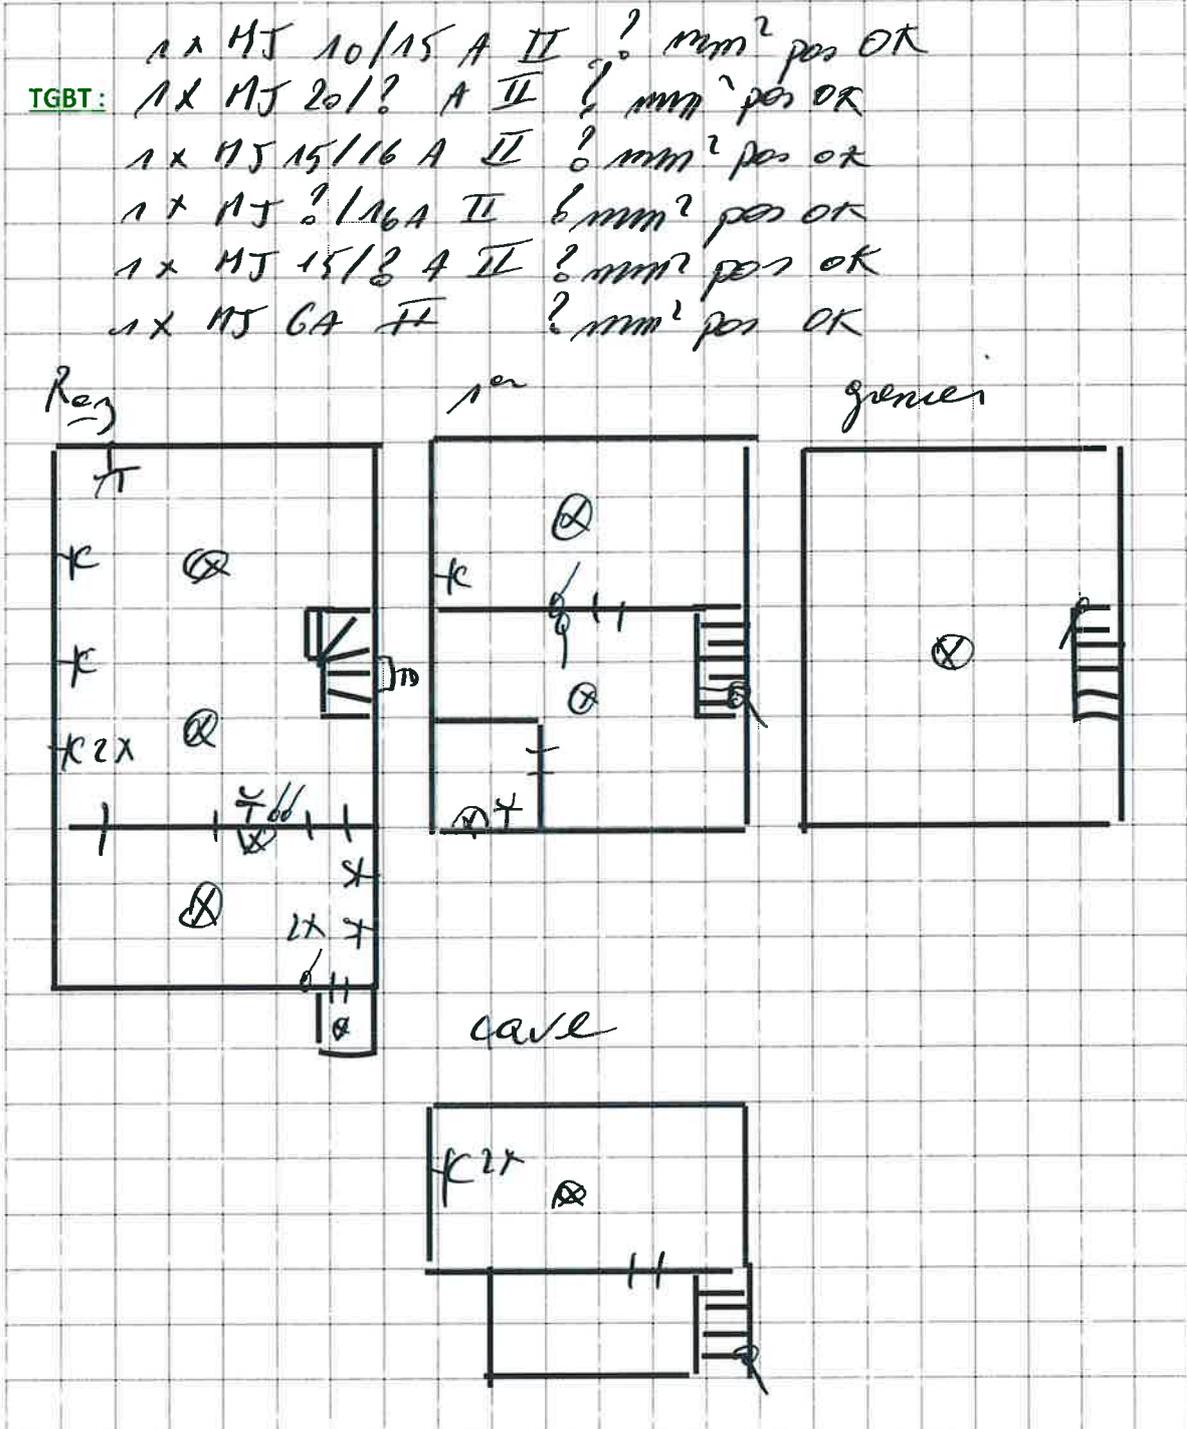
Ce croquis n'a pour but que de fixer, au moment du contrôle, l'étendue de l'installation ou de la partie de l'installation initiée avant octobre 1981. Il ne peut en aucun cas remplacer le schéma unifilaire ou le plan de position dont l'absence au moment du contrôle constitue une infraction.
