Rapport de contrôle d'installations électriques à basse et à très basse tension

REF: 10/2025/93684/D01:1

DATE DU CONTRÔLE 11/02/2025 (10:30 - 11:30) AGENT VISITEUR Benjamin Bernet
 ADRESSE DU CONTRÔLE Route de Neufchateau 401 - 6700 Heinsch TYPE DE CONTRÔLE Visite de contrôle vente ancienne installation (8.4.2.)

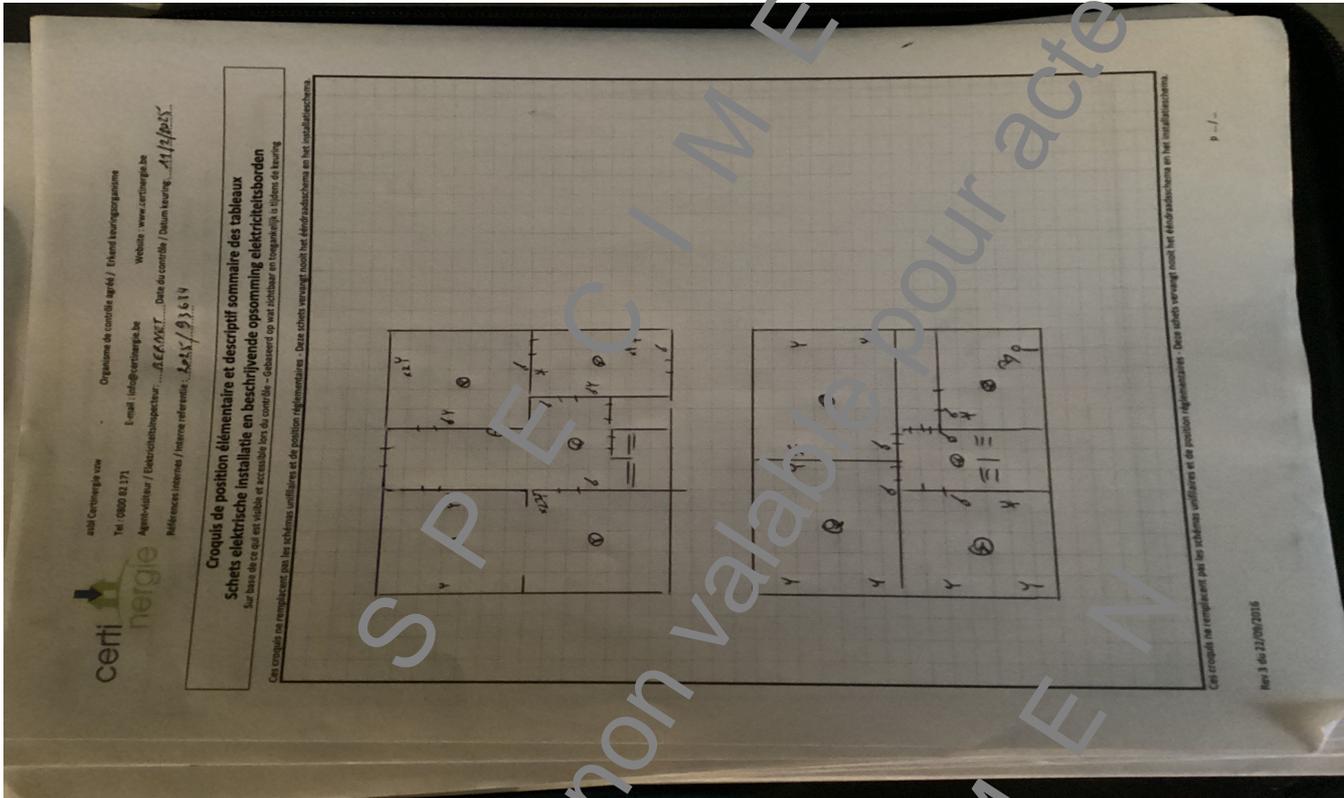
Croquis de position élémentaire et descriptif sommaire des tableaux

sur base de ce qui est visible et accessible lors du contrôle

Note : ces croquis ne remplacent pas les schémas unifilaires et de position réglementaires
