Rapport de contrôle d'installations électriques à basse et à très basse tension

RÉF. 34/2024/87334/D01:1

DATE DU CONTRÔLE 19/12/2024 (14:55 - 15:25) AGENT VISITEUR Olivier Dodet
ADRESSE DU CONTRÔLE Chemin des Potays 24 - 4900 Spa TYPE DE CONTRÔLE Visite de contrôle vente ancienne installation (8.4.2.)

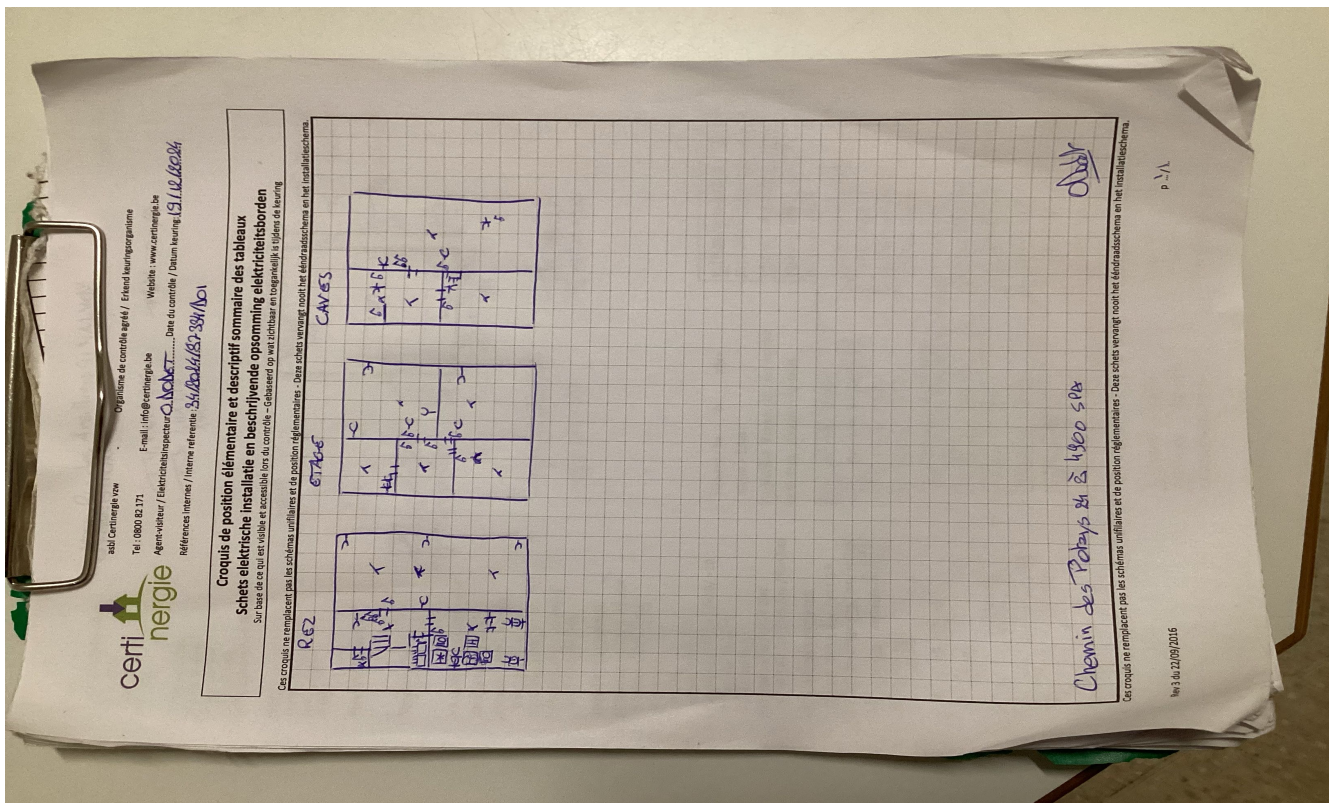
Croquis de position élémentaire et descriptif sommaire des tableaux

sur base de ce qui est visible et accessible lors du contrôle
 Note : ces croquis ne remplacent pas les schémas unifilaires et de position réglementaires
