Rapport de contrôle d'installations électriques à basse et à très basse tension

DATE DU CONTRÔLE ADRESSE DU CONTRÔLE 29/12/2020

Rue du Moulin 141 - 6890

TYPE DE CONTRÔLE Visite de contrôle vente ancienne installation (8.4.2.)

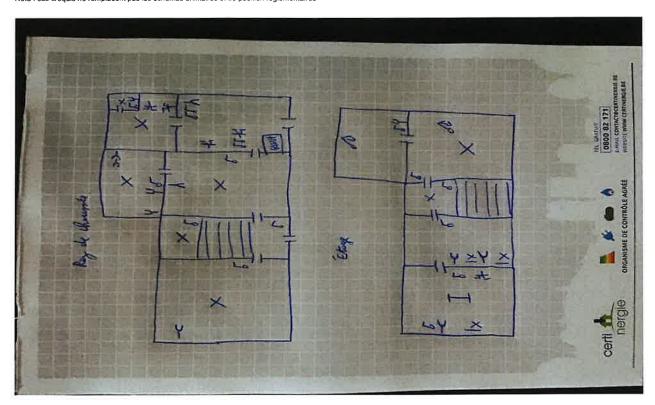
Croquis de position élémentaire et descriptif sommaire des tableaux

sur base de ce qui est visible et accessible lors du contrôle Note : ces croquis ne remplacent pas les schemas unifilaires et de position réglementaires

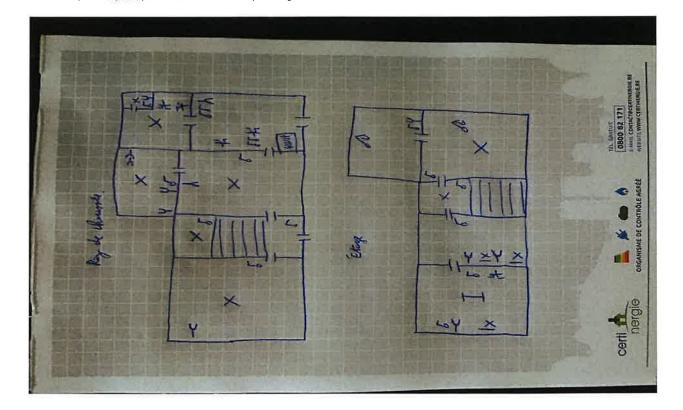
Croquis de position élémentaire et descriptif sommaire des tableaux sur base de ce qui est visible et accessible lors du contrôle Note : ces croquis ne remplacent pas les schémas unifilaires et de position réglementaires
