Procès-verbal de contrôle d'une installation électrique en BT et TBT

NON CONFORME

Rue Rue Emile Parfony
 Numéro 46
 Boîte
 Postcode 6990
 Commune Fronville
 Pays Belgique

Visite de contrôle d'une ancienne installation électrique domestique d'une unité d'habitation lors de la vente sur la demande du vendeur selon (AR 08/09/2019) - RGIE Livre 1 - 8.4.2. et 8.2.1. et 4.2.4.3.

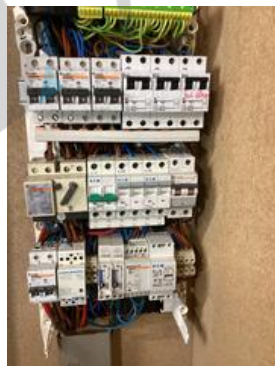
Image du tableau de repartition et de manoeuvre:

15.11 Les connexions internes au tableau ou la section des rails de distribution est insuffisante (Livre 1 Sous-section 4.4.1.1. et 4.4.1.5.) Plusieurs section mélangé dans les borne des disjoncteurs et différentiel

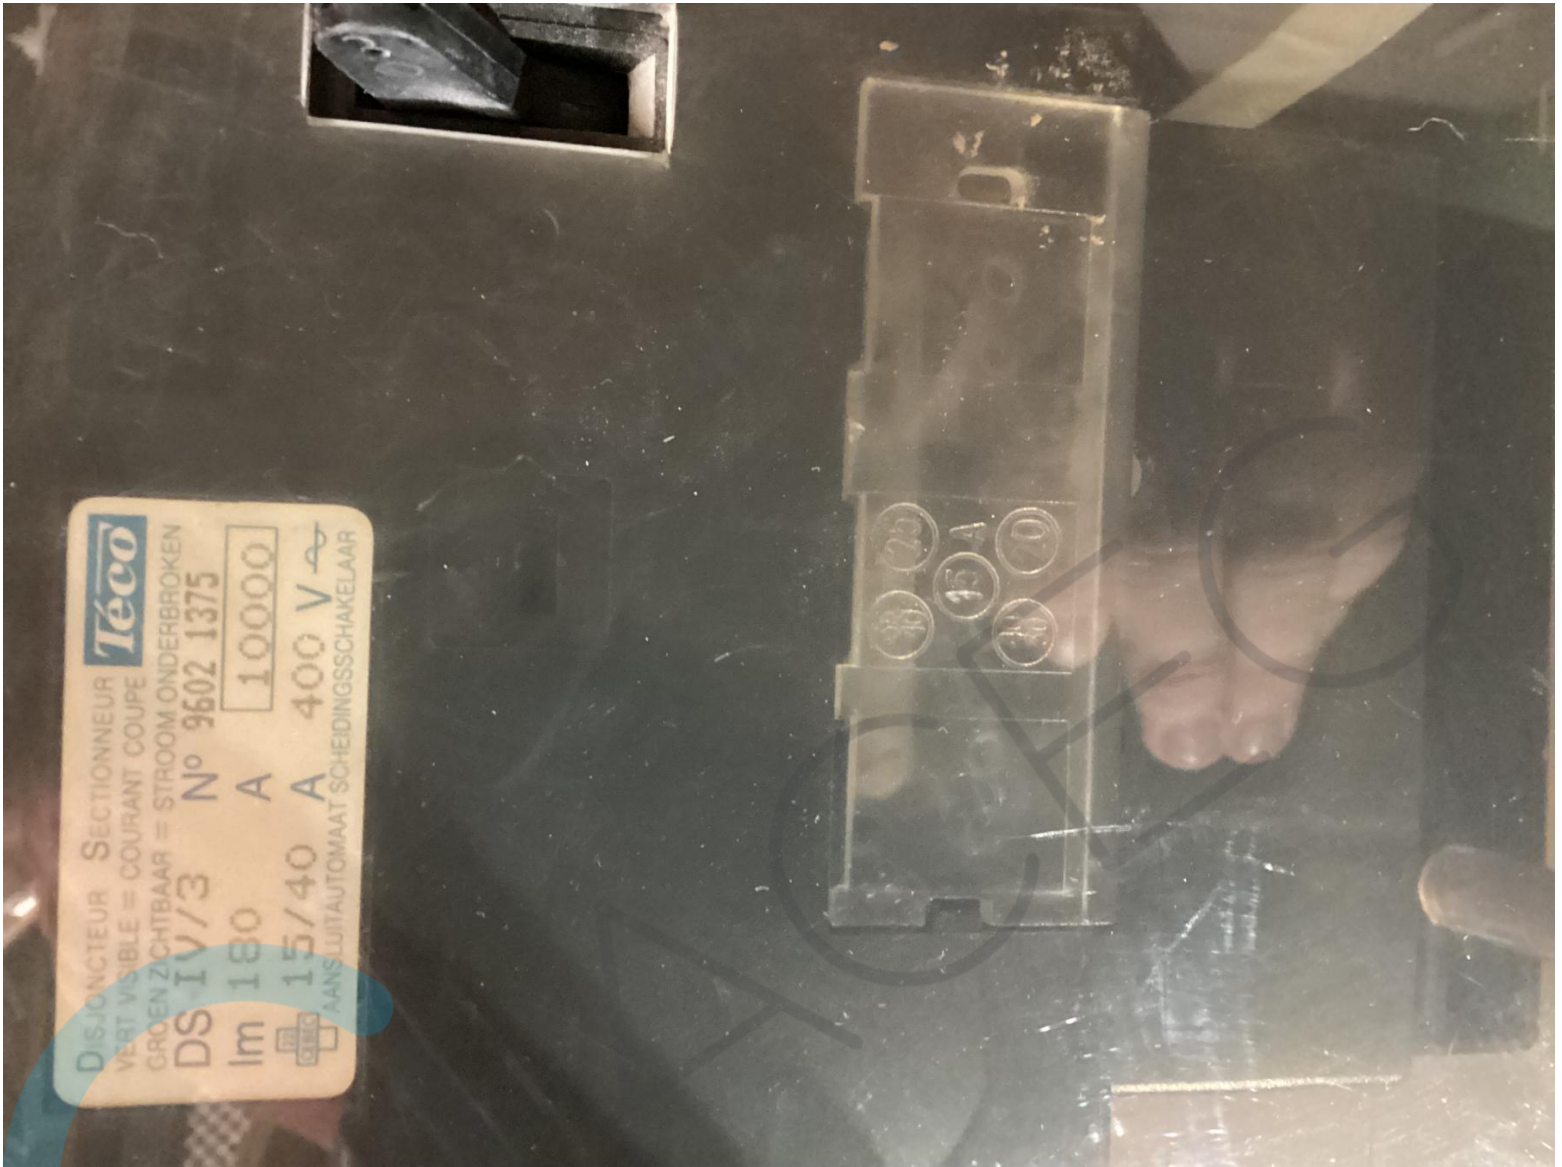
Téco
DISJONCTEUR SECTIONNEUR
VERT VISIBLE = COURANT COUPE
GROEN ZICHTBAAR = STROOM ONDERBROKEN
DS IV/3 N° 9602 1375
Im 180 A 10000
15/40 A 400 V
AANS LUITAUTOMAAT SCHEIDINGSSCHAKELAAR
