# Rapport de contrôle d'installations électriques à basse et à très basse tension

RÉF. 24/2025/93455/01:1

DATE DU CONTRÔLE 04/02/2025 (12:30 - 13:10) AGENT VISITEUR Jean-Philippe Givron  
 ADRESSE DU CONTRÔLE Rue Moulin Naveau 20 - 6220 Fleurus TYPE DE CONTRÔLE Visite de contrôle vente ancienne installation (8.4.2.)

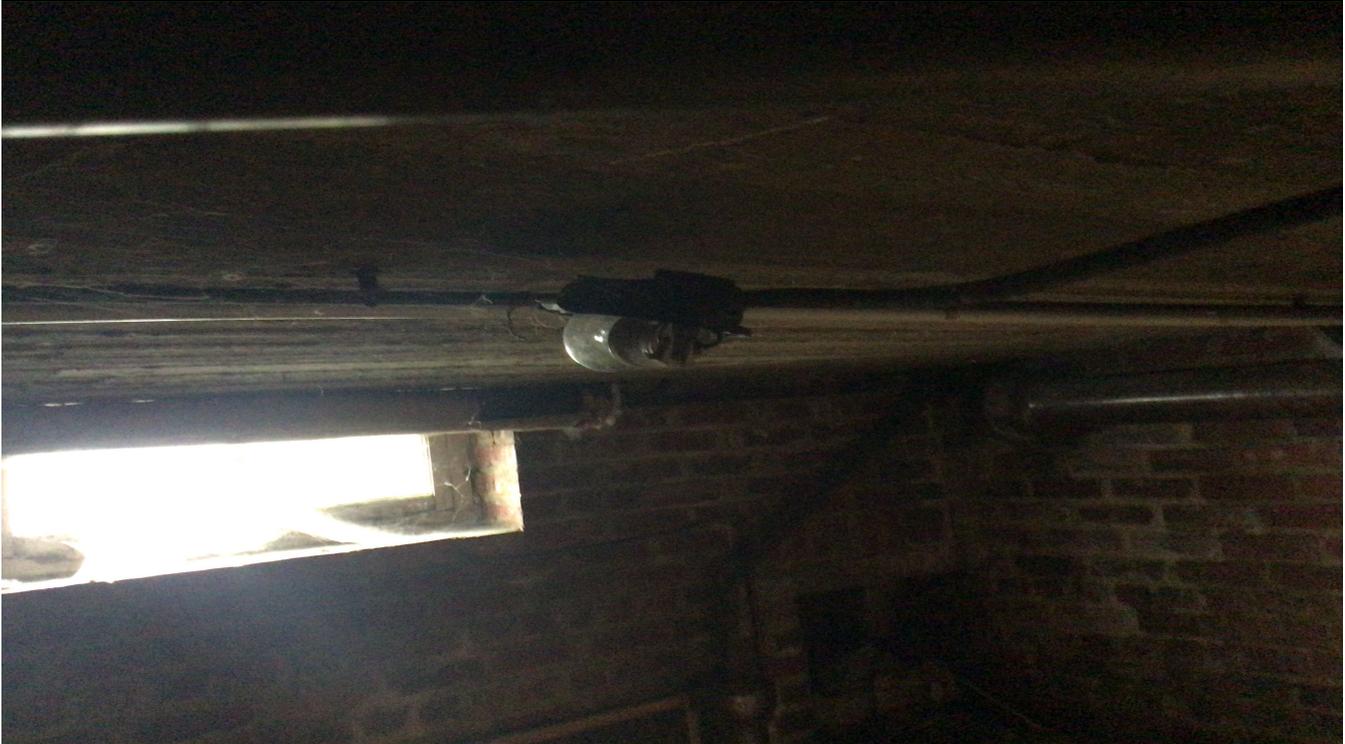
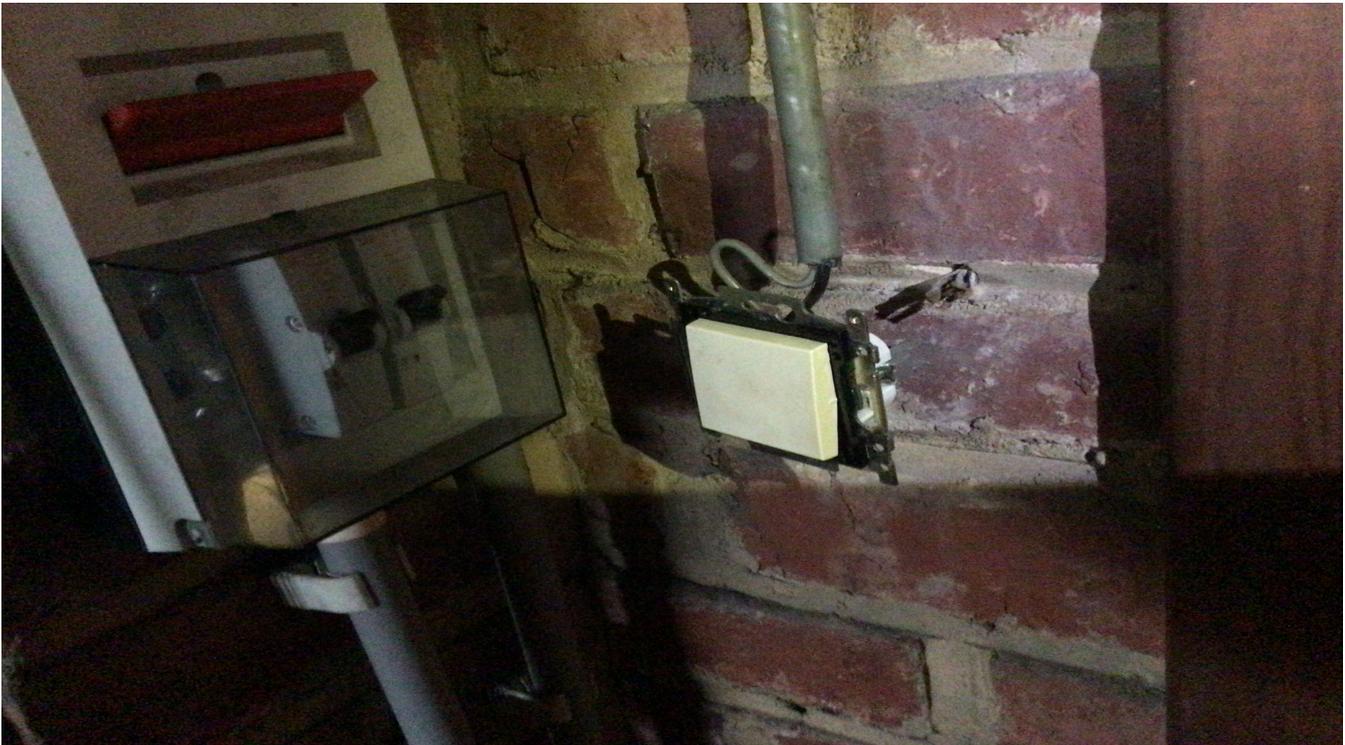
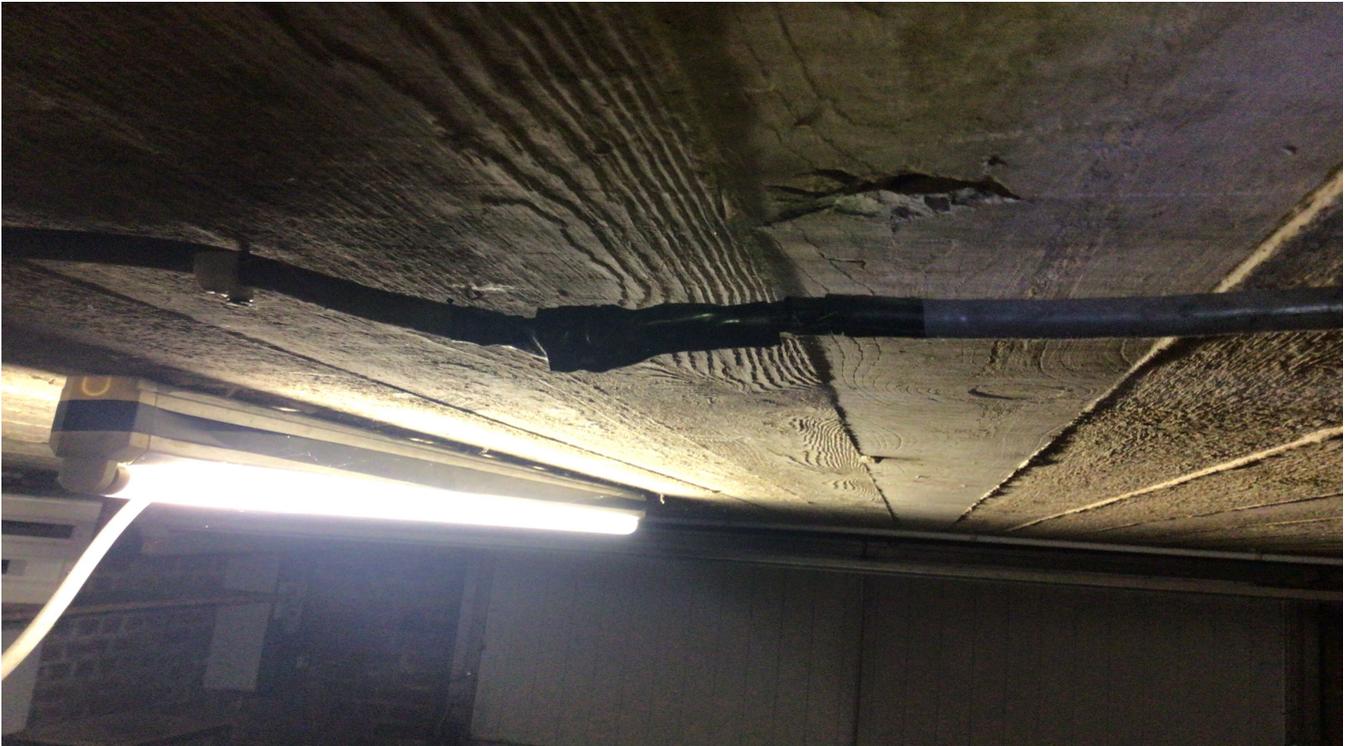
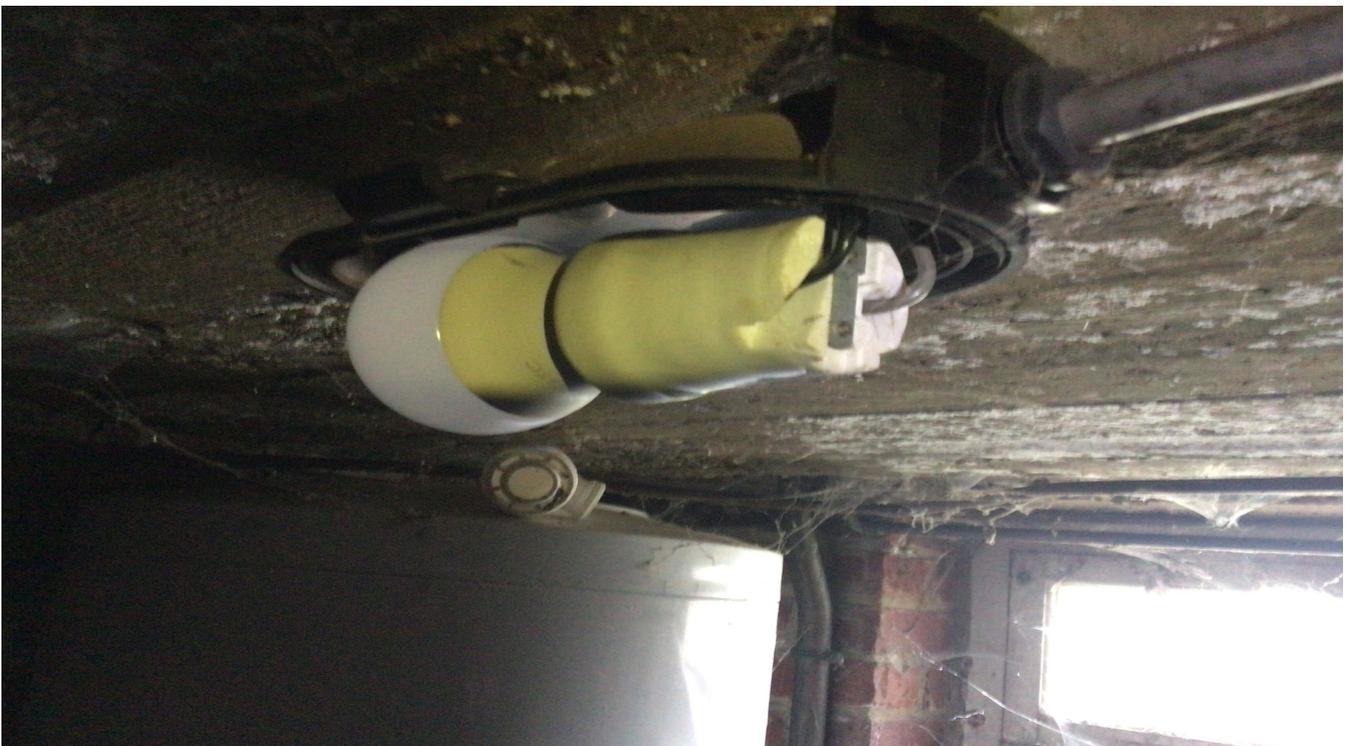
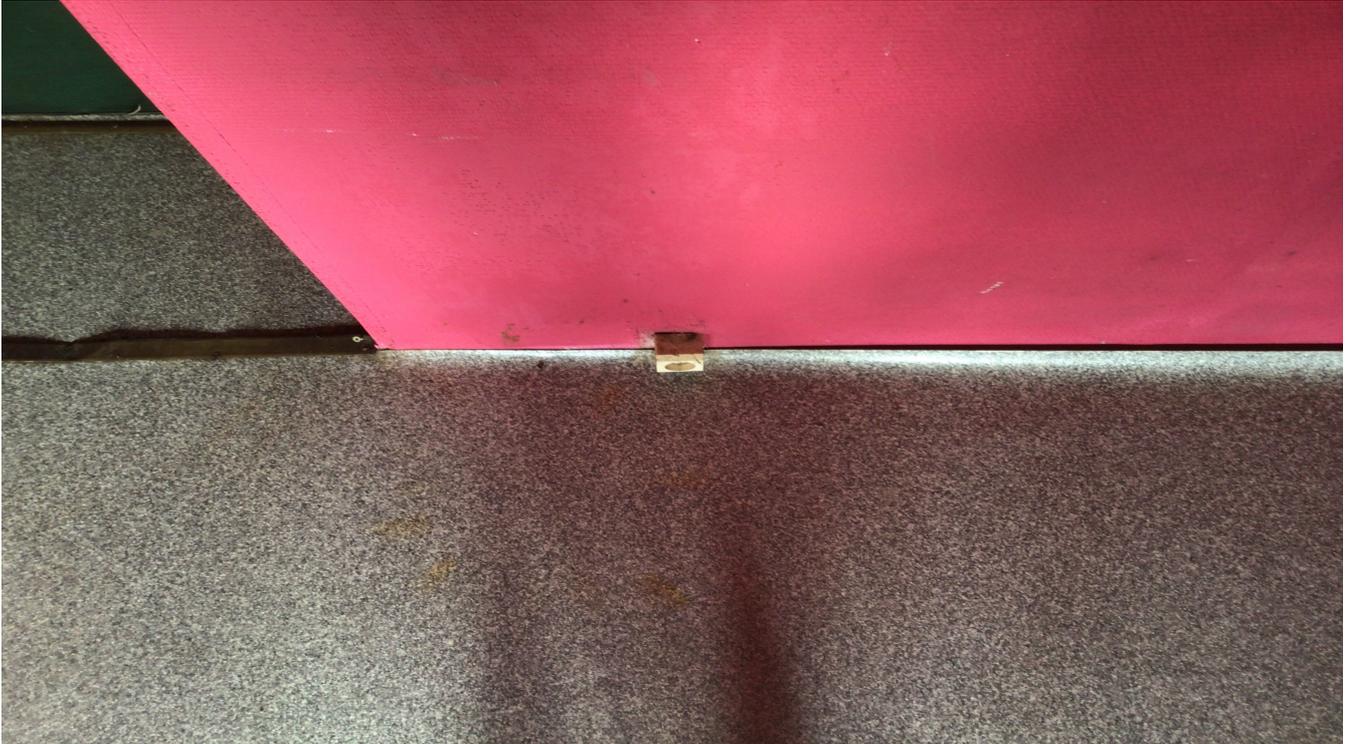
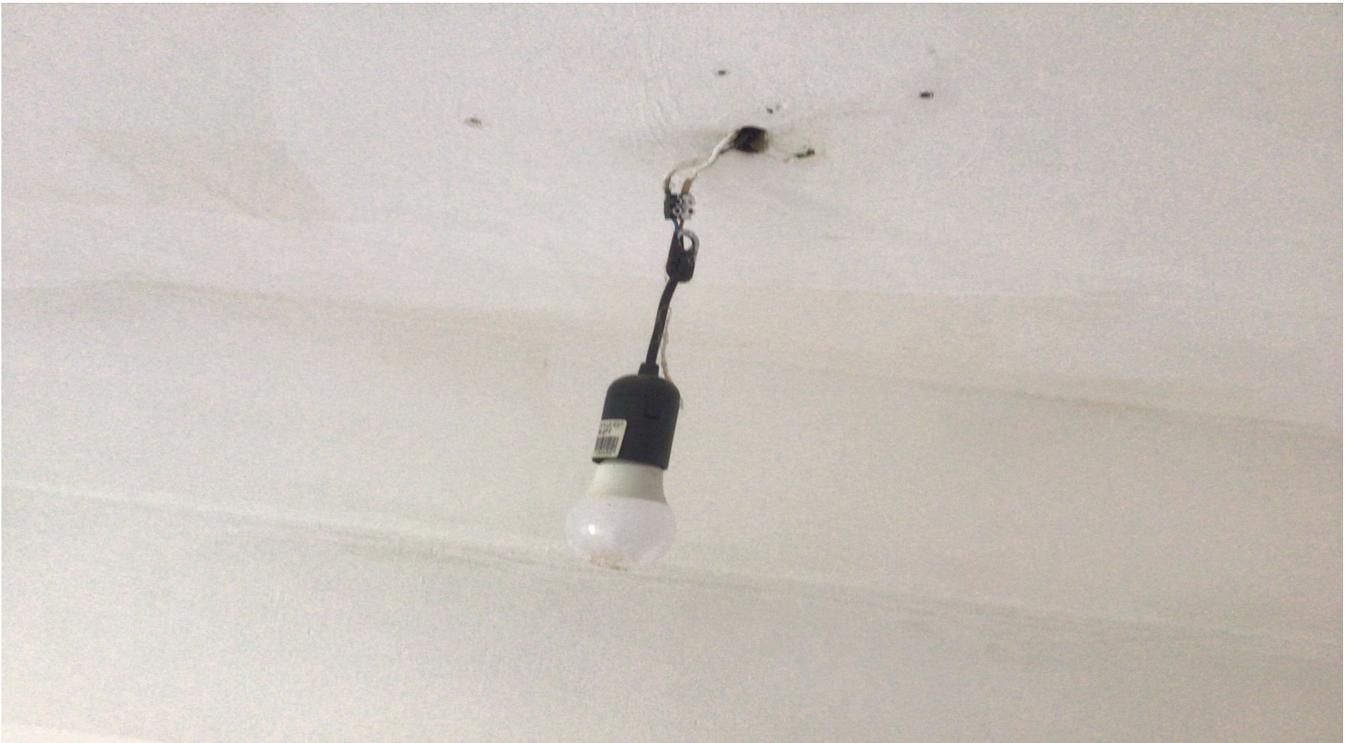
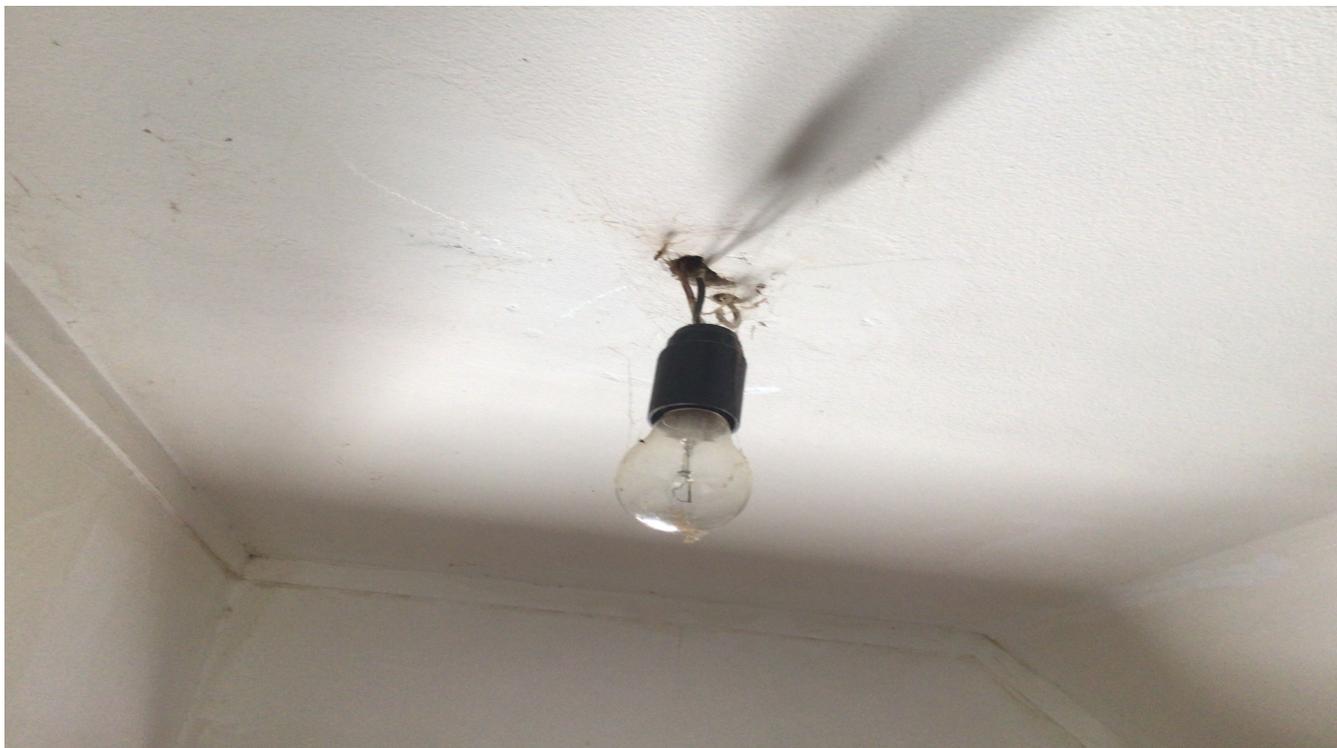
Autre(s)

- Le câble d'alimentation du tableau principal n'est pas conforme. - 4.4.1.5.;4.3.3.;5.2.7.
- Des contacts de terre de socles de prise de courant ne sont pas reliés au conducteur de protection de la canalisation électrique. - 6.4.6.4.;6.5.7.2.

- Les schémas unifilaires et/ou plans de position ne sont pas présents. - 3.1.2.;6.4.6.;6.5.7.;9.1.2.
- Il manque des obturateurs dans le tableau électrique. - 4.2.2.1.;4.2.2.3.

- Raccordements et assemblage, les connexions ou dérivations des câbles ne sont pas effectués en conformité avec les règles de l'art, elles doivent être réalisées dans des boîtes de dérivation, des tableaux, aux bornes des interrupteurs ou des prises de courant ou dans les appareils d'éclairage. Les boîtes d'encastrement des prises et interrupteurs doivent être suffisamment larges pour y réaliser facilement les connexions. - 5.2.6.1

- L'indice de protection contre les contacts directs des luminaires, socles de prises et/ou interrupteurs n'est pas suffisant - il faut placer des globes, des caches, des couvercles adaptés. - 4.2.2

- Les socles des prises de courant ne sont pas montés à des hauteurs correctes selon les facteurs d'influence. - 5.3.5.2.;8.2.1.
- La connexion d'appareils d'éclairage n'est pas correcte. - 5.3.4.2.

- La résistance de dispersion de la prise de terre est supérieure à 30 Ohm. Il faut l'abaisser. Si ce n'est possible, et qu'elle ne dépasse pas 100 Ohm, des mesures complémentaires selon la sous-section 4.2.4.3.b doivent être prises. - 4.2.4.3.b

- La tension d'alimentation n'est pas indiquée clairement de manière apparente sur chaque tableau de répartition et de manoeuvre. - 3.1.3.3.a
- Les circuits, les appareils de coupure et/ou les dispositifs de protection ne sont pas repérés de manière claire et visible. - 3.1.3.

- Le degré de protection d'enveloppe(s) n'est pas au moins égal à IPXX-B. - 4.2.2.1.;4.2.2.3.
- Interrupteur(s) et/ou socle(s) de prise et/ou boîte(s) de dérivation ne sont pas fixés correctement. - 1.4.

- Les protections contre les chocs électriques direct et/ou indirect, ou les protections de l'installation électrique sont altérés. - 9.5.
- L'utilisation de douilles pour alimenter un point d'éclairage dans l'attente de l'appareil d'éclairage définitif n'est autorisée - 4.2.4.3.a

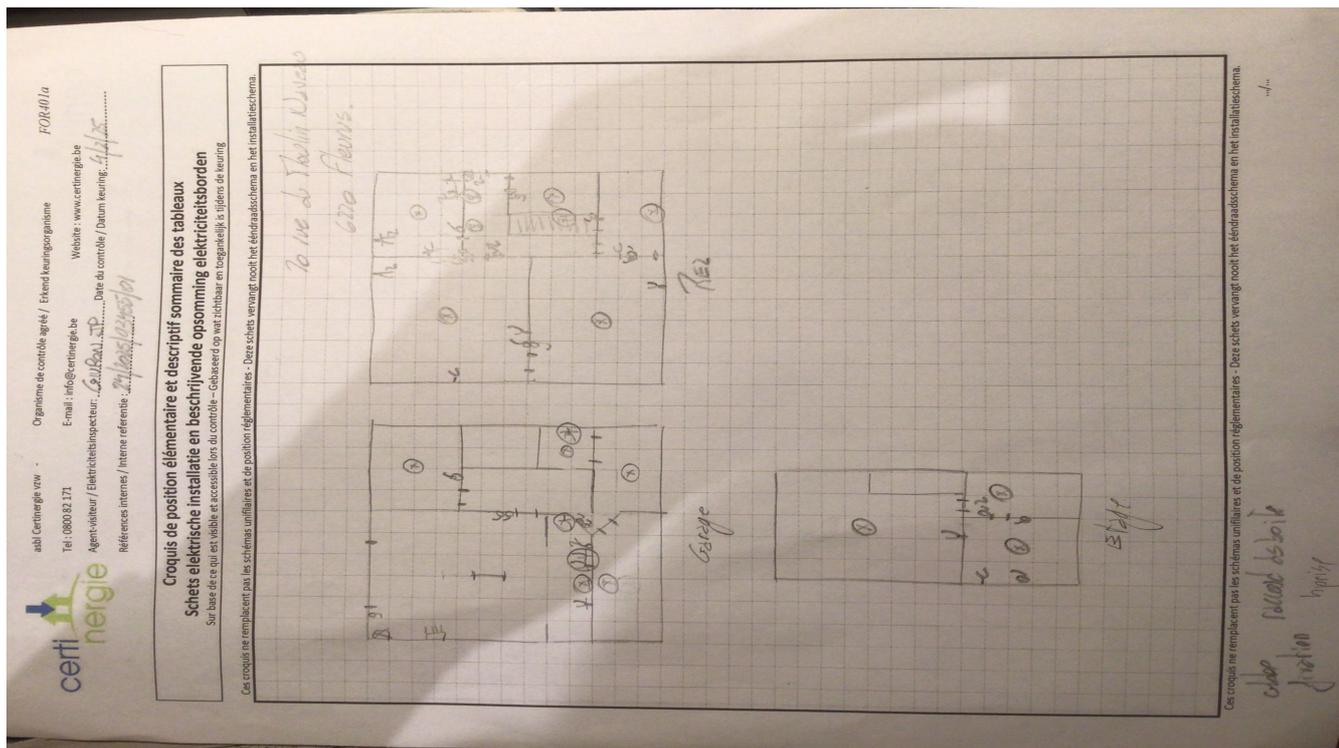
Croquis de position élémentaire et descriptif sommaire des tableaux

sur base de ce qui est visible et accessible lors du contrôle  
 Note : ces croquis ne remplacent pas les schémas unifilaires et de position réglementaires
