Bureau Technique d'Inspections A.S.B.L.

**PROCES-VERBAL DE L'EXAMEN D'UNE INSTALLATION A BASSE-TENSION**

No DU RAPPORT : 2006/08/11/7001/01 ADRESSE DE L'INSTALLATION : me du cimetière 178
 Date du procès-verbal : 11/08/2006
 Date de l'examen : 11/08/2006 PROPRIETAIRE : M^r Moncheville
 Adresse : me du cimetière 178
 V. réf : 4430 Ans
 N. réf : idem
 Société distributrice : ALE
 Réf : idem
 No du compteur : idem
 Index : idem TVA ou CI : /

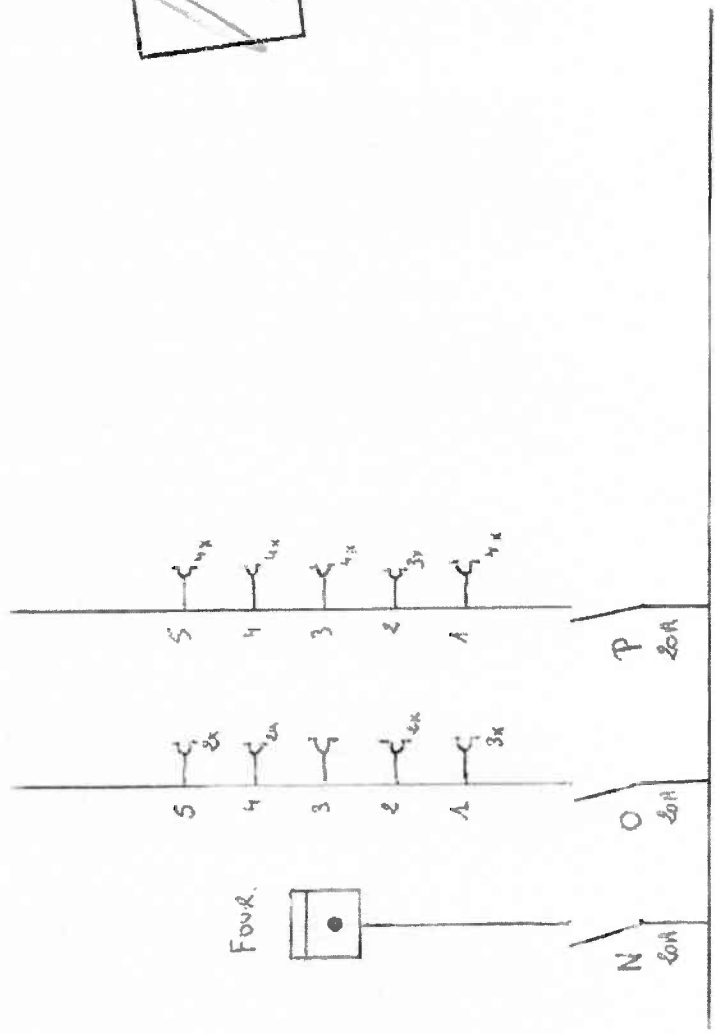
A.2.

Liste des protections et affectations :

A : Différentiel 300mA/63A

B : Différentiel 30mA/63A

C : Chaudière

D : Lave linge

E : Sèche linge

F : Salle de bain

G : Eclairage extérieure + spots escalier

H : Prises garage

I : Alarme

J : Plaque de cuisson

K : Eclairage 1^{er} + W.C

L : Eclairage 2^{ème} étage

M : Eclairage rez-de-chaussée + garage

N : Four

O : Prises salle à manger, cuisine, hotte, frigo et micro-ondes

P : Prises salon, chambre 1, chambre 2 et chambre 3
