RAPPORT N° 1058357

**RAPPORT DE CONTRÔLE D'UNE INSTALLATION ELECTRIQUE DOMESTIQUE
A BASSE ET A TRES BASSE TENSION**

Adresse de l'installation électrique faisant l'objet de la visite : rue du Radoux 83, 1430 Bierghes

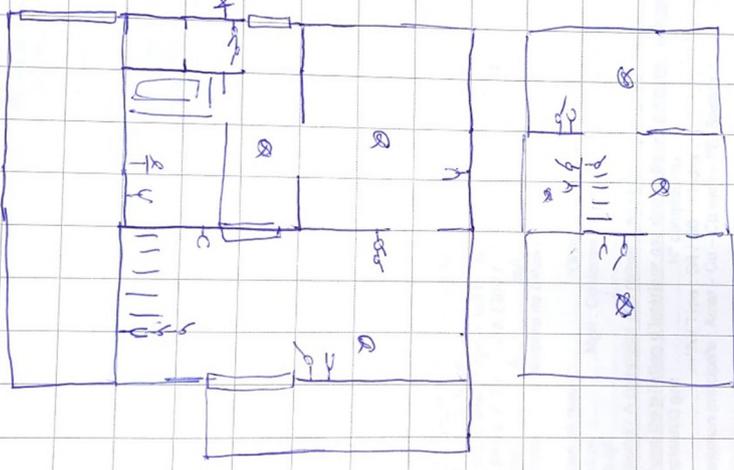
Annexe du rapport : N° <u>1058357</u>		Croquis sommaire de l'implantation du matériel électrique		Descriptif des tableaux électriques

Tension de service : <u>230V</u> Protection principale : <u>Interrup</u> Colonne d'arrivée : <u>Interrup</u> Différentiel général : <u>Interrup</u> Tableaux électriques / circuits / protections / type et sections câbles TD1 : emplacement <u>Coffret et Coffret</u> <u>Interrup</u>	
				Signature de l'inspecteur BELOR
