Rapport de contrôle d'installations électriques à basse et à très basse tension

RÉF. 131/2025/103602/D01:2

DATE DU CONTRÔLE 29/04/2025 (13:40 - 14:18) AGENT VISITEUR Regis Goma
 ADRESSE DU CONTRÔLE Rue Cockerill 45 - 4900 Spa TYPE DE CONTRÔLE Visite de contrôle vente ancienne installation (8.4.2.)

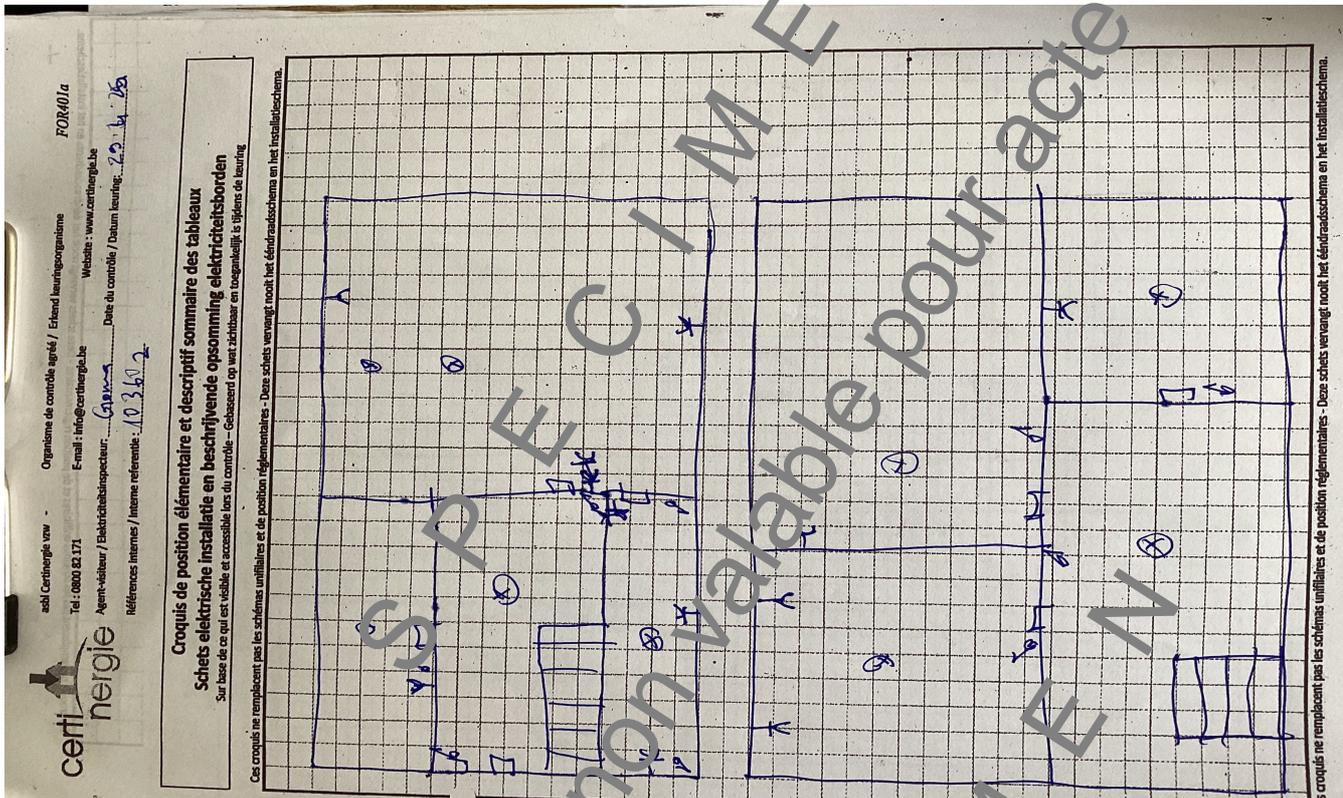
Croquis de position élémentaire et descriptif sommaire des tableaux

sur base de ce qui est visible et accessible lors du contrôle

Note : ces croquis ne remplacent pas les schémas unifilaires et de position réglementaires
