Rapport de contrôle d'installations électriques à basse et à très basse tension

RÉF. 87/2022/83866/01:1

DATE DU CONTRÔLE 03/11/2022 **AGENT VISITEUR** Quentin Delhaye
ADRESSE DU CONTRÔLE Route d'Ohain 9 - 1380 Lasne **TYPE DE CONTRÔLE** Visite de contrôle vente ancienne installation (8.4.2.)

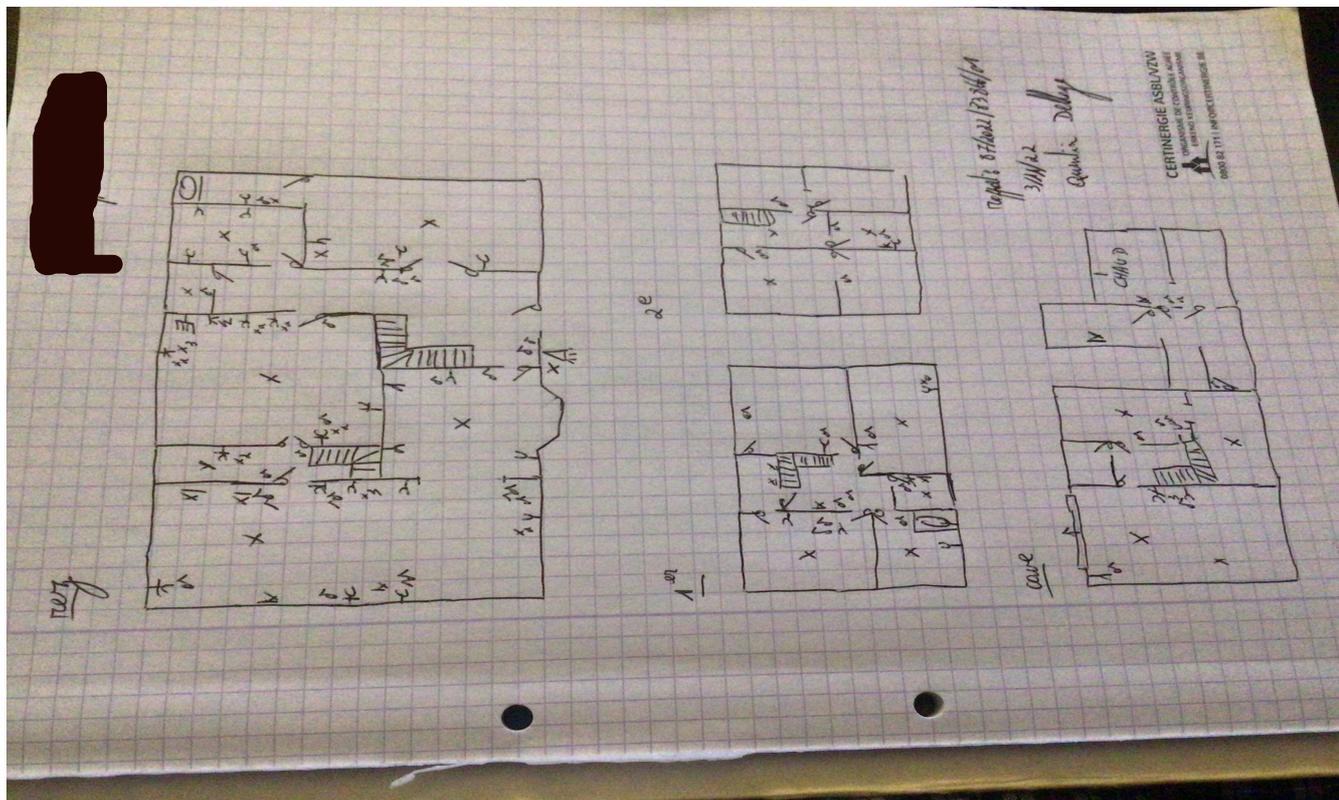
Croquis de position élémentaire et descriptif sommaire des tableaux

sur base de ce qui est visible et accessible lors du contrôle
Note : ces croquis ne remplacent pas les schémas unifilaires et de position réglementaires
