## Rapport de contrôle d'installations électriques à basse et à très basse tension

**RÉF. 83/2025/104178/D01:1**

**DATE DU CONTRÔLE** 05/05/2025 (15:43 - 16:25) **AGENT VISITEUR** Dylan Jacqmin  
**ADRESSE DU CONTRÔLE** Rue Sainte Alphonse 141 - 7110 Strépy-Bracquegnies **TYPE DE CONTRÔLE** Visite de contrôle vente ancienne installation (8.4.2.)

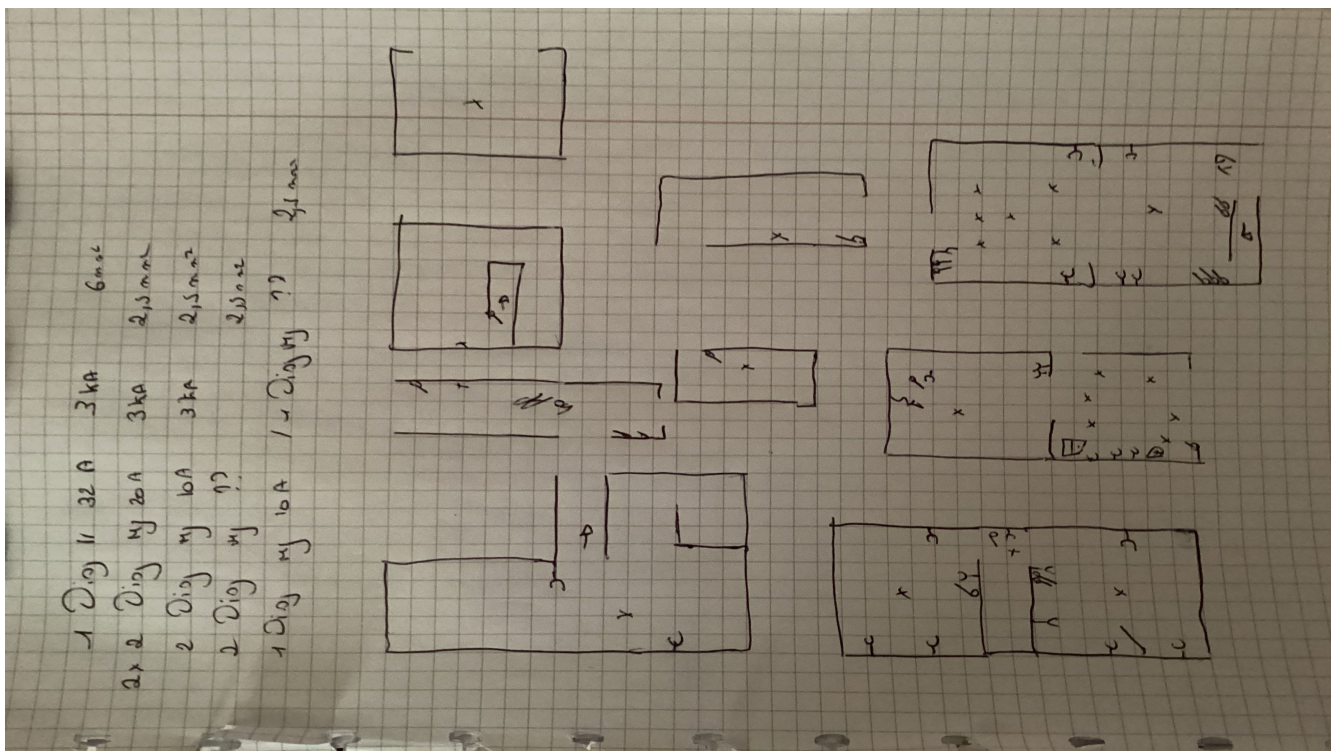
### Croquis de position élémentaire et descriptif sommaire des tableaux

sur base de ce qui est visible et accessible lors du contrôle  
Note : ces croquis ne remplacent pas les schémas unifilaires et de position réglementaires
