Rapport de contrôle d'installations électriques à basse et à très basse tension

RÉF: 73/2025/104679/D01:1

DATE DU CONTRÔLE 13/05/2025 (14:00 - 14:32) AGENT VISITEUR Antoine Souply-Pierard
ADRESSE DU CONTRÔLE Rue Saint-Lazare 143 - 7000 Mons TYPE DE CONTRÔLE Visite de contrôle vente ancienne installation (8.4.2.)

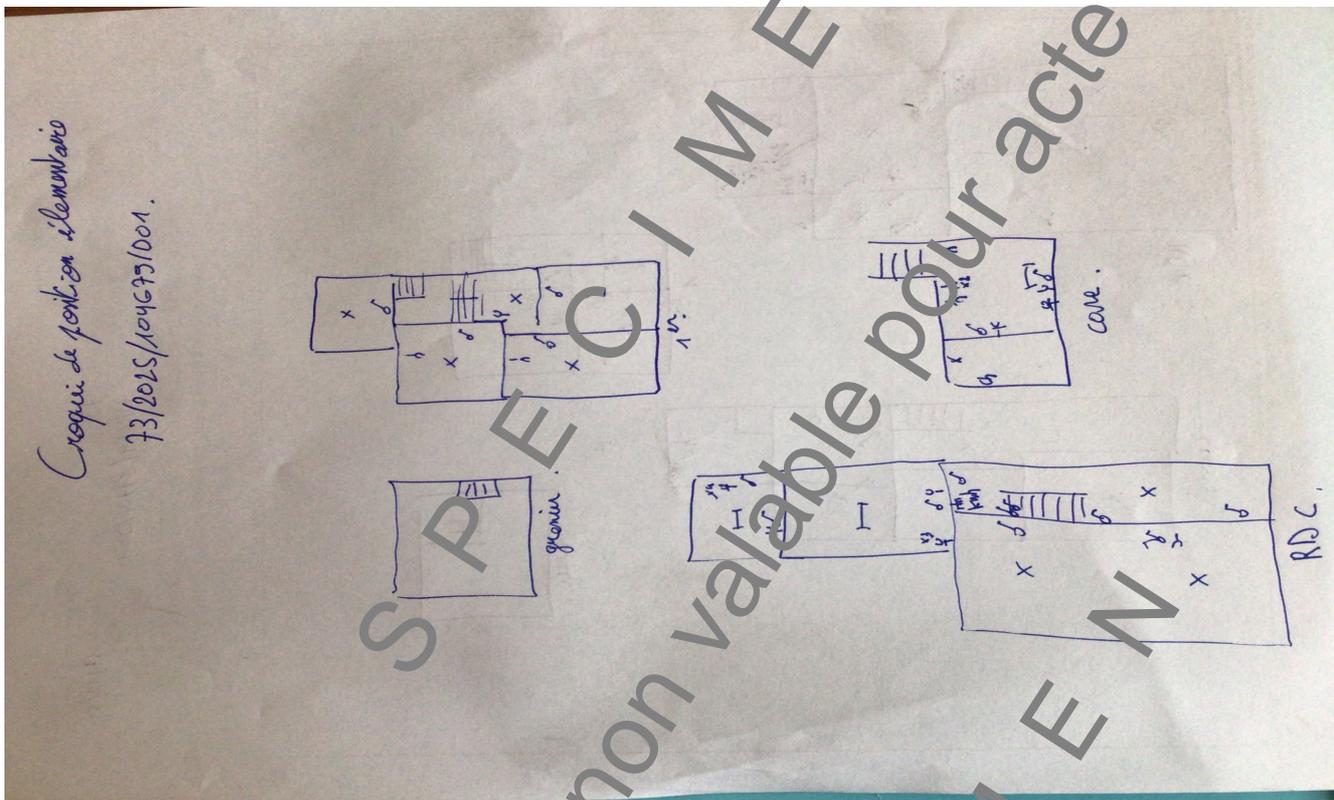
Croquis de position élémentaire et descriptif sommaire des tableaux

sur base de ce qui est visible et accessible lors du contrôle

Note : ces croquis ne remplacent pas les schémas unifilaires et de position réglementaires
