Rapport N°: 3651450323/3

PROCES-VERBAL DE CONTROLE D'UNE INSTALLATION ELECTRIQUE BASSE TENSION

ADRESSE DE L'INSTALLATION: Rue Adolphe Beerten 18, 2^{etage} 5000 Namur

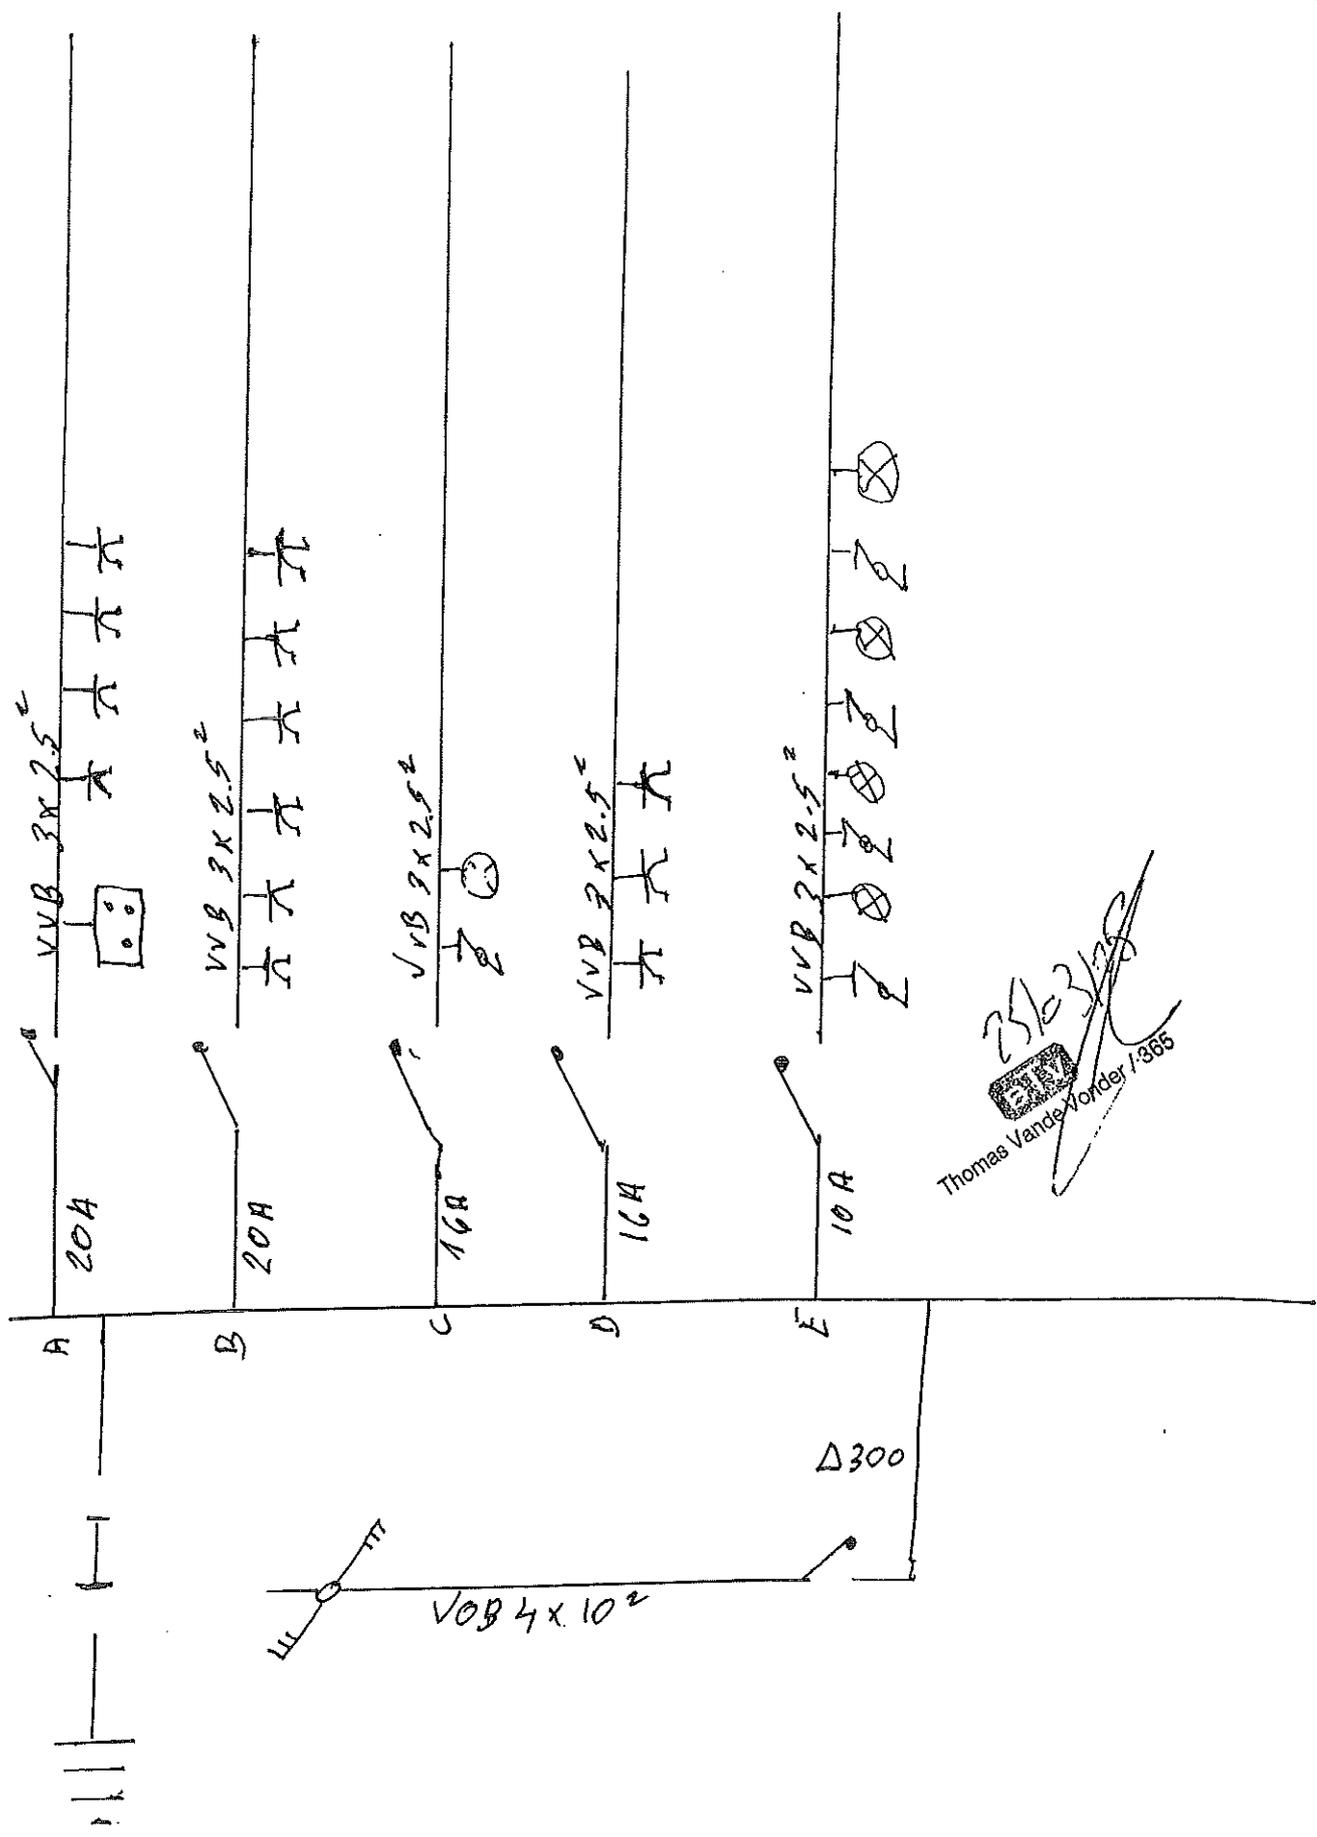
Tableau II em

Dif.	300	m/A	
M V	10 h		ed. 2e
M IV	16 h		peux mequin
M III	16 h		S.D. Bain
M II	20 h		peux Living
M I	20 h		peux + cuisinier
Dif.	030	m/A	peux Living
