Procès-verbal de contrôle d'une installation électrique en BT et TBT

Rue Avenue Guillaume Abeloos
Numéro 7
Boîte
Postcode 1200
Commune Woluwe-Saint-Lambert
Pays Belgique

Visite de contrôle d'une installation domestique selon (AR 08/09/2019) - RGIE Livre 1 - 6.5. et 8.2.2. et 4.2.4.3.

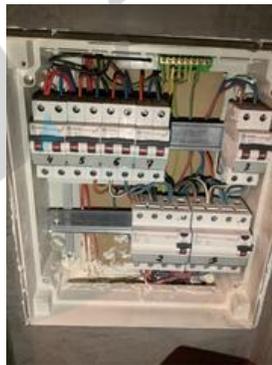
Image du tableau de repartition et de manoeuvre:

Contrôle visuel (général)	NOK	Contact direct	NOK	Contact indirect	OK
Raccordement	OK	schéma en annexe par Aceg asbl	NA		
Liaisons équipotentielles	BON	Section des conducteurs	OK		
Continuité	OK	Éclairage / machines	NVT

I5.10 Obturer les ouvertures non utilisées du tableau ou coffret (Livre 1 Section 5.1.4. et 4.2.2.3.)

I5.15 L'accessibilité du tableau est à améliorer (Livre 1 Sous-section 5.3.5.1.C.)

I5.02 Réaliser ou compléter le repérage des circuits/départs et/ou appareillage, bornes de raccordements, etc. (Livre 1 Sous-section 3.1.3.1. et 3.1.3.3.A. et 5.1.6.1)
