# Asbestinventarisatetest

Rekelstraat 65, 1980 Zemst

Attestnummer : 20241111-000167.000

**Niet-asbestveilig**

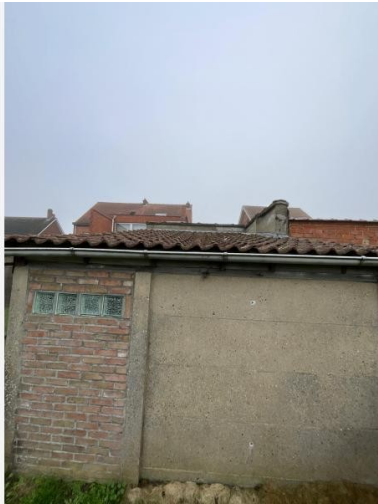
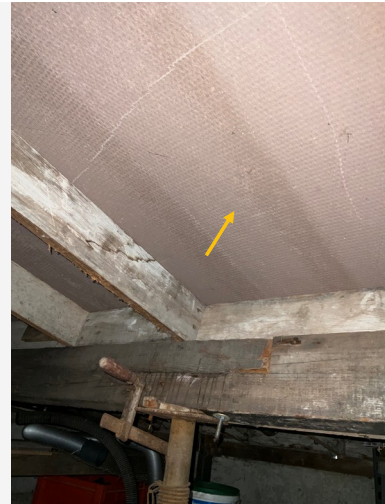
Overzichtsfoto

Detailfoto

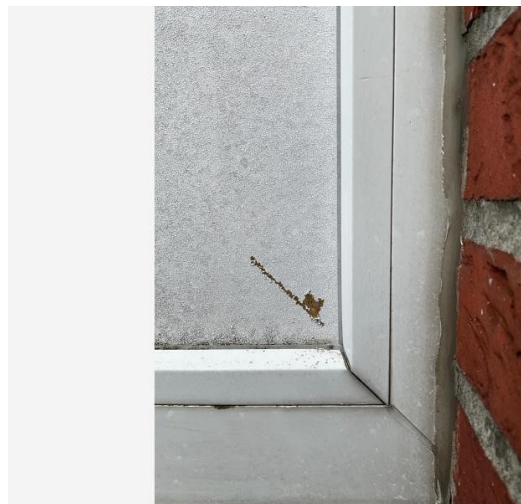
Detailfoto

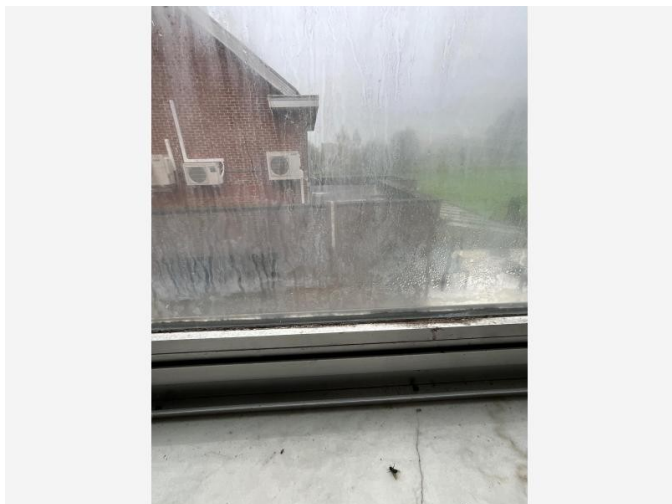
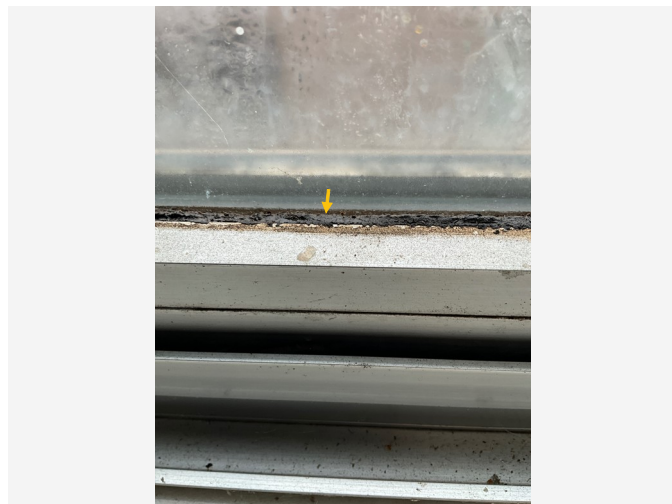
Overzichtsfoto

Detailfoto

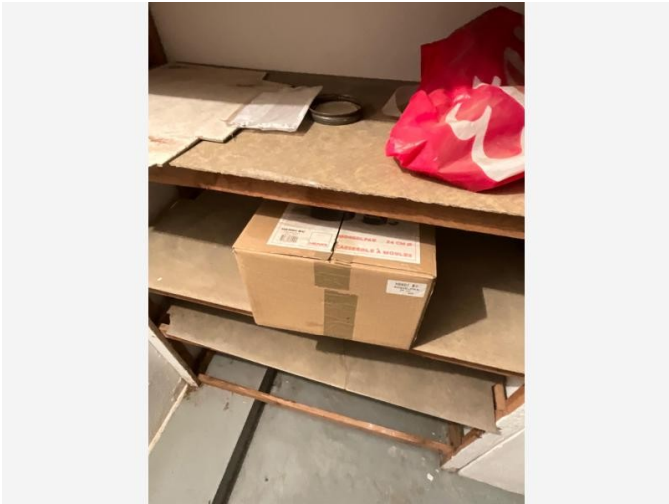
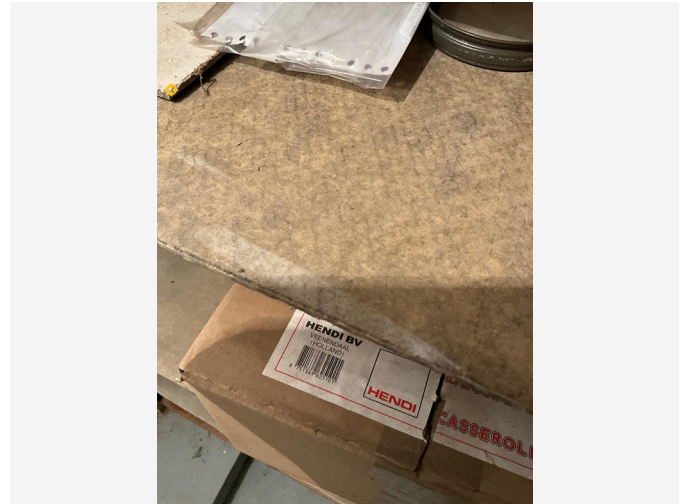
Overzichtsfoto

Detailfoto

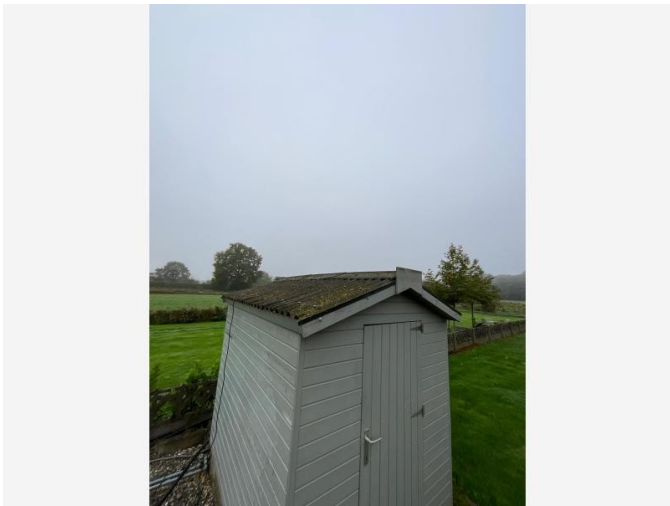
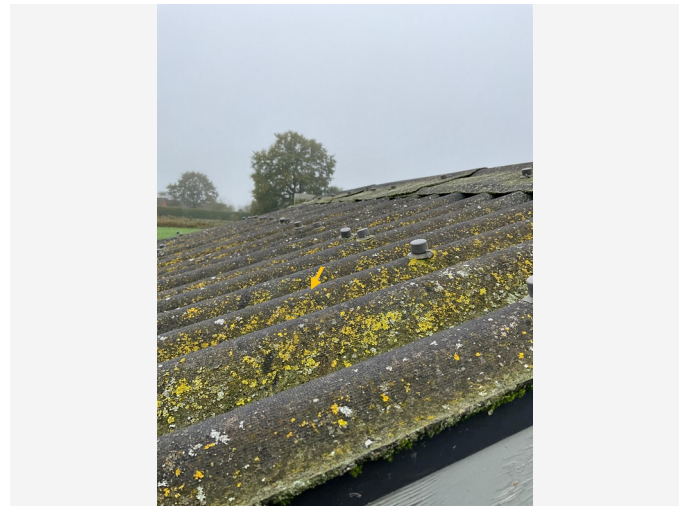
Overzichtsfoto

Detailfoto

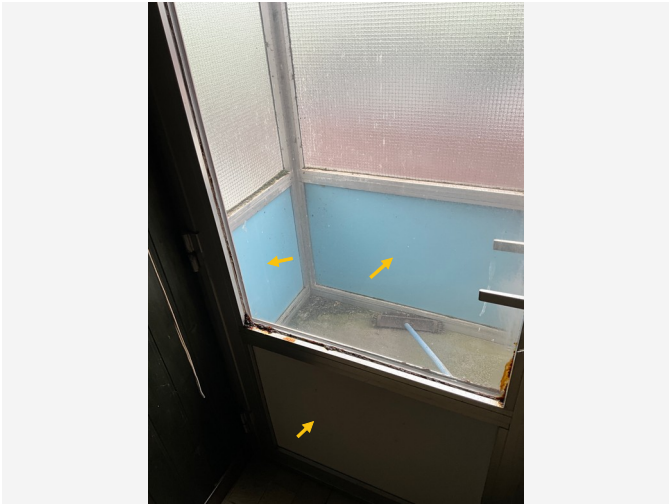
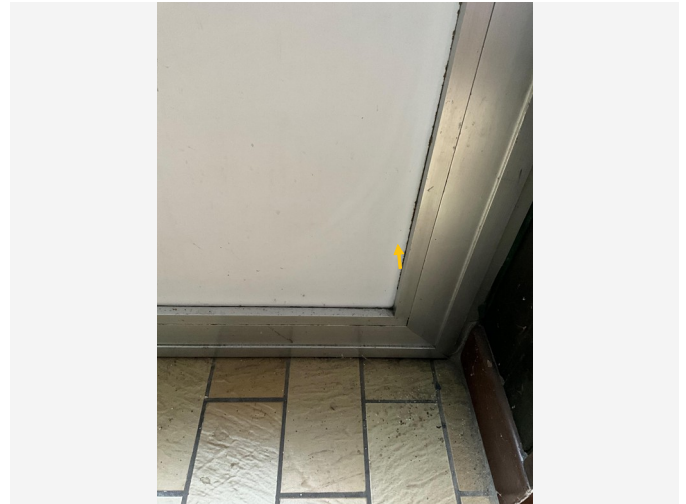
Overzichtsfoto

Detailfoto

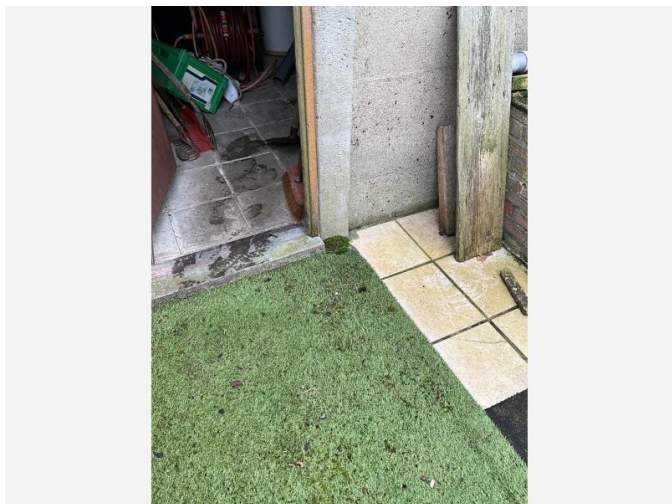
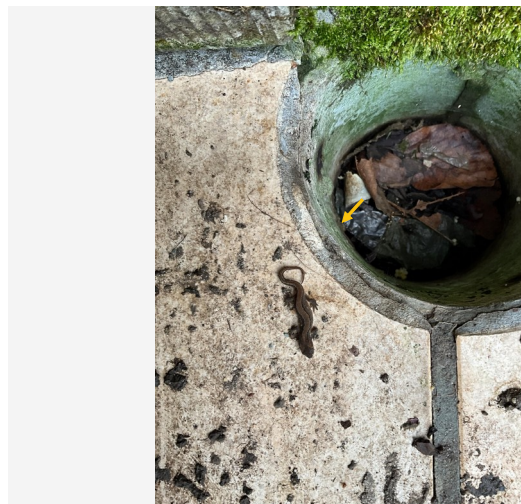
Overzichtsfoto

Detailfoto

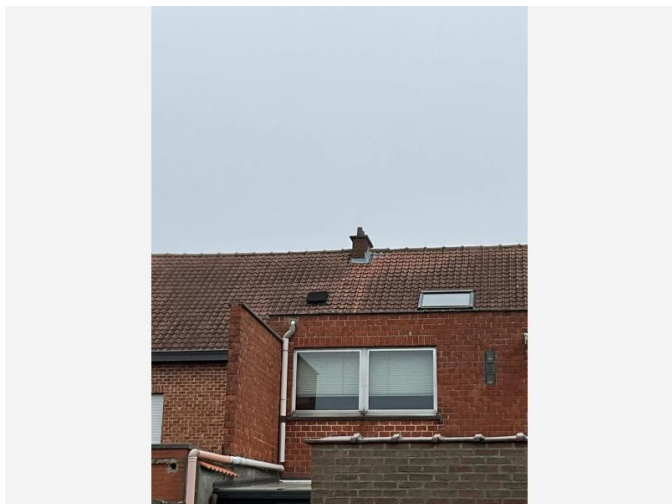
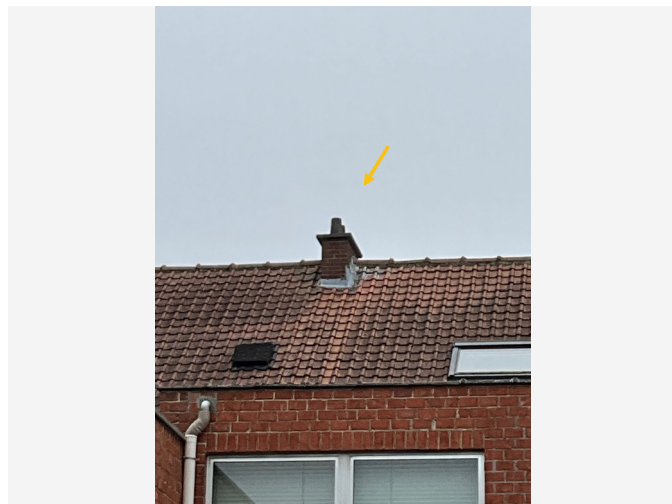
Overzichtsfoto

Detailfoto

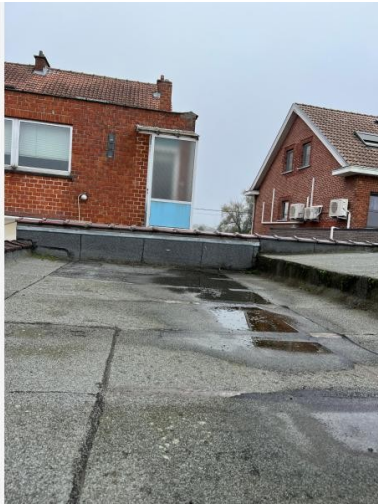
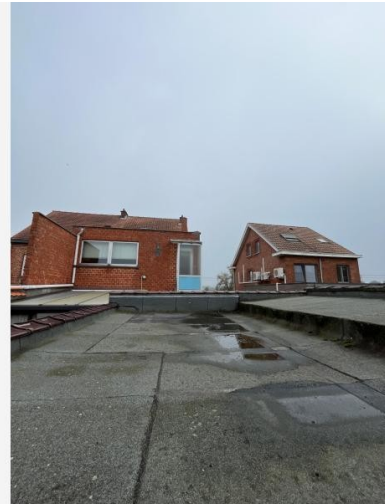
Overzichtsfoto

Detailfoto

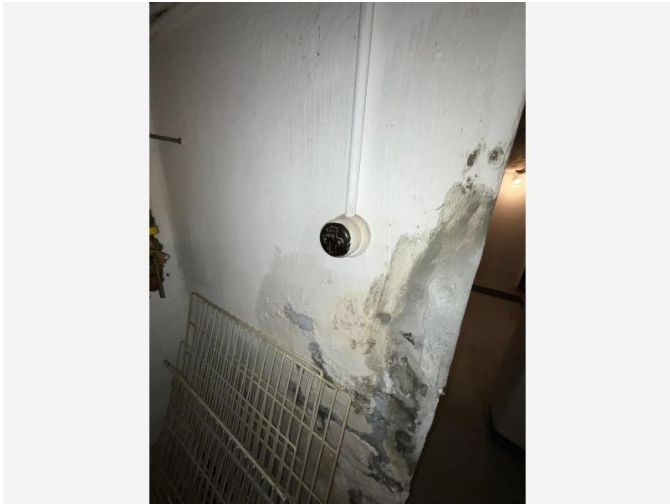
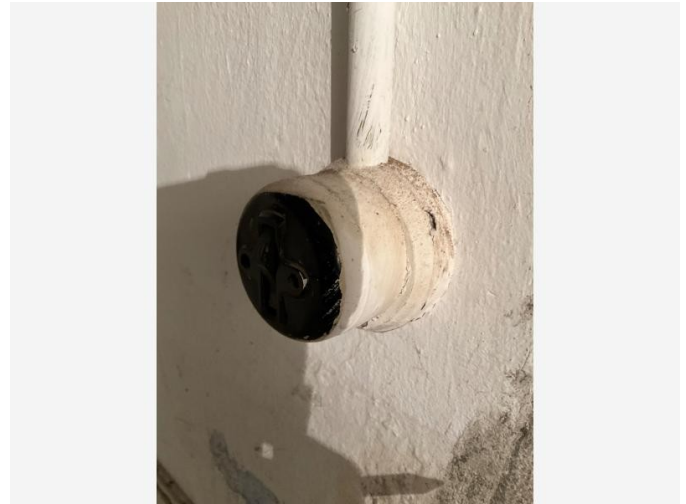
Overzichtsfoto

Detailfoto

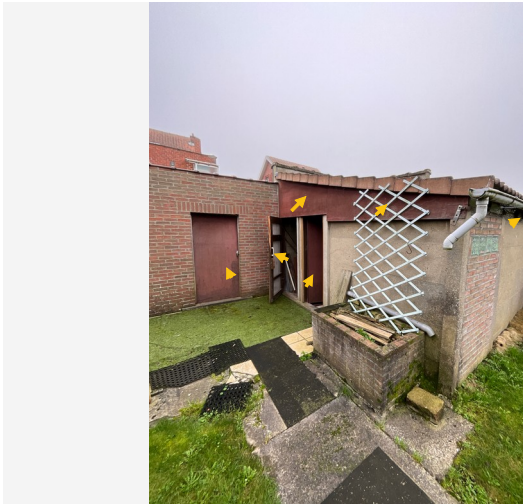
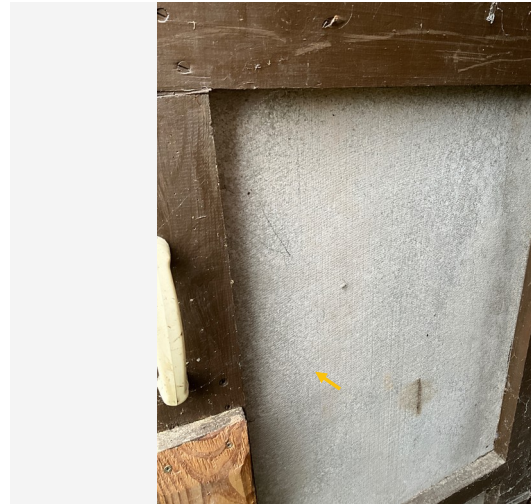
Overzichtsfoto

Detailfoto

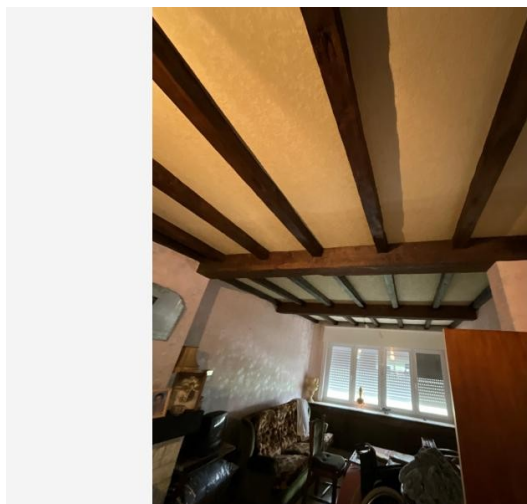
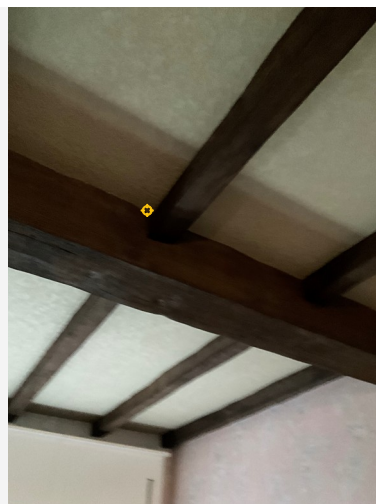
## Fiche 32: Plafond

Geen asbest

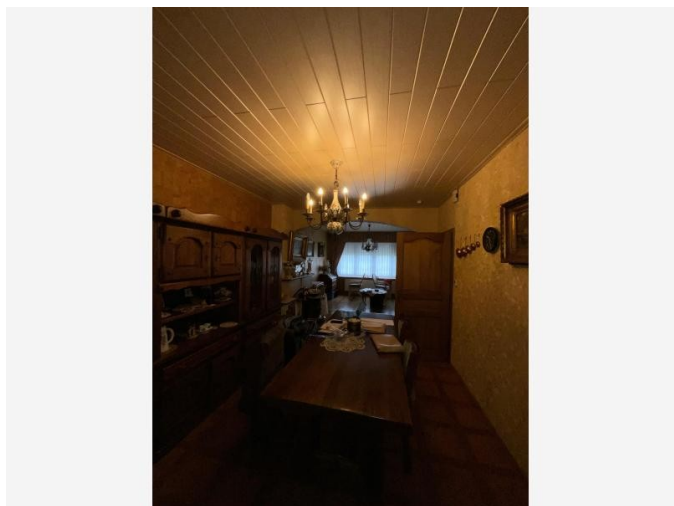
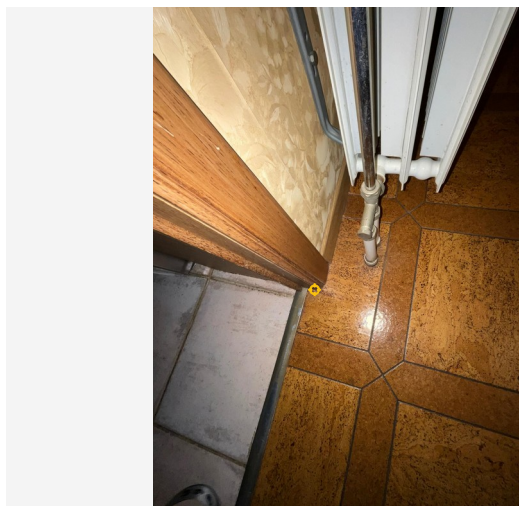
## Fiche 34: Vloer hout kurk

Geen asbest

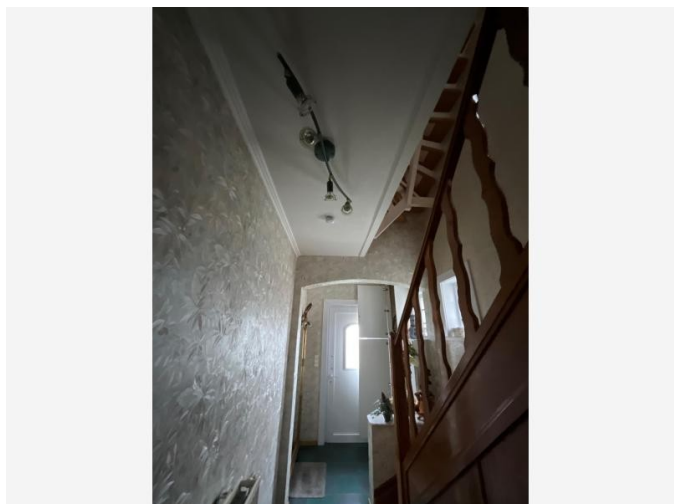
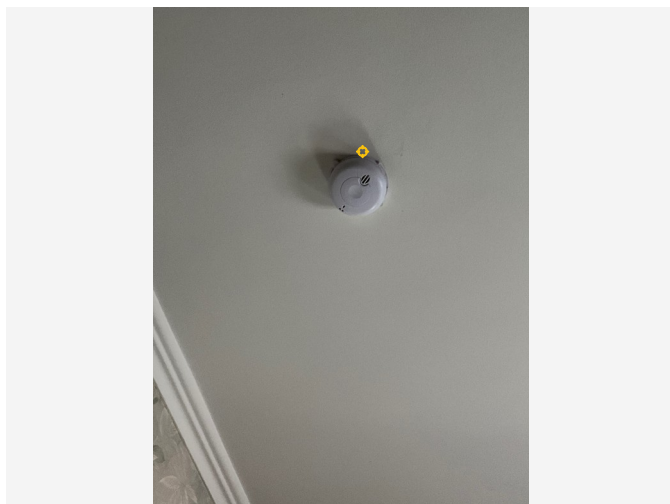
## Fiche 37: Plafond

Geen asbest
