# Asbestinventarisatetest

Laurys Gewatstraat 65, 2560 Nijlen

Attestnummer : 20250401-000395.000

Uitgegeven op : 01.04.2025

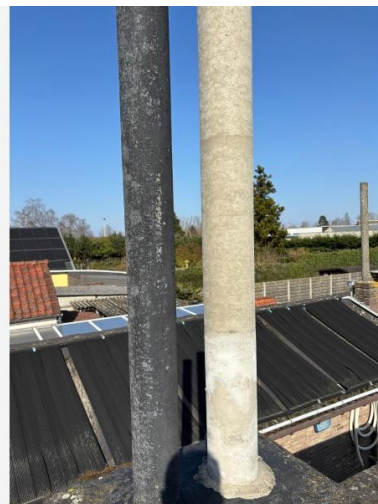
Detailfoto

| Opmerking | <p>Men kan aannemen dat deze inde schouw doorlopen dit is echter niet zichtbaar destructief onderzoek nodig.</p> <p>Crocidoliet is een aanname bij gebrek aan staalname.</p> <p>Een staalname kan een andere asbestsoort met zich meebrengen en de risico beoordelig beïnvloeden</p> <p>Deze zorgen voor een niet-asbestveilige toestand</p> <p>de horizontale buis is bedekt met roofing echter is er een stuk vrij waar men goed kan waarnemen dat het om een risico rookgaskanaal gaat. Crocidoliet is een aanname bij gebrek aan staalname.</p> |

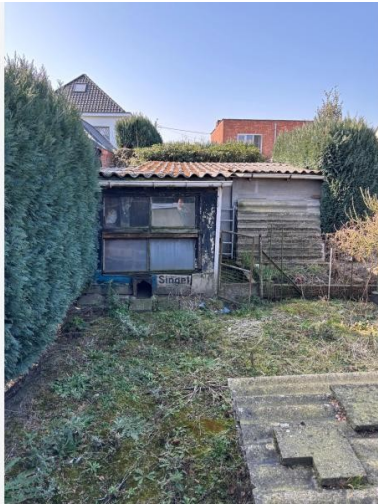
Overzichtsfoto

| Opmerking | <p>dikte is een schatting, deze ornamenten hebben geen uniforme dikte.</p> <p>de oppervlakte is een berekende schatting, waaraan geen rechten worden verleend.</p> <p>Er werd om economische redenen geen staal genomen. opdrachtgever begrijpt dat daarom moet worden aangenomen dat deze toepassing asbest bevat, tot tegendeel wordt bewezen.</p> |

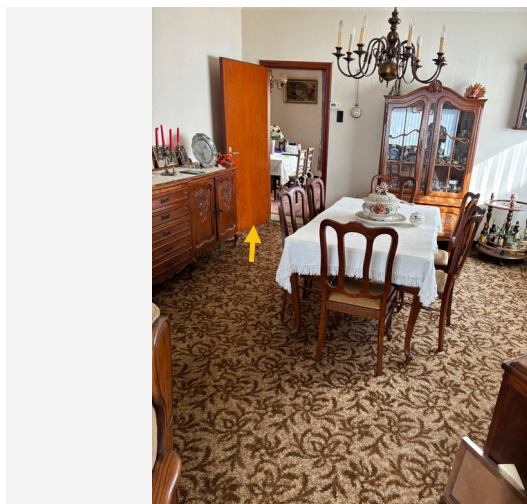
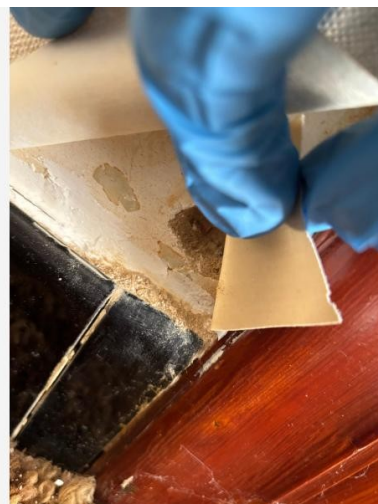
Geen asbest

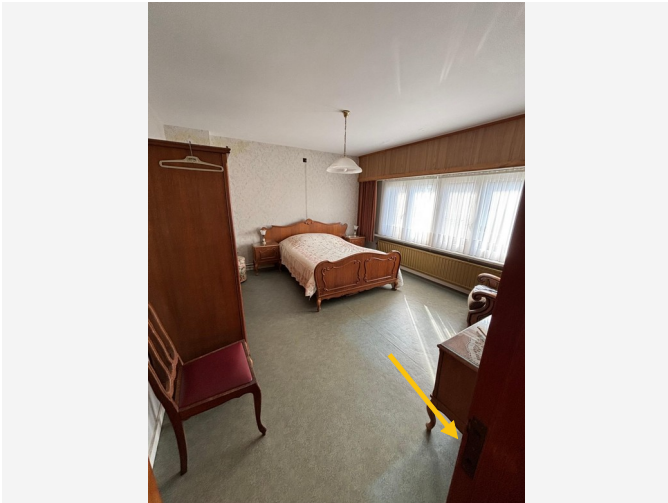
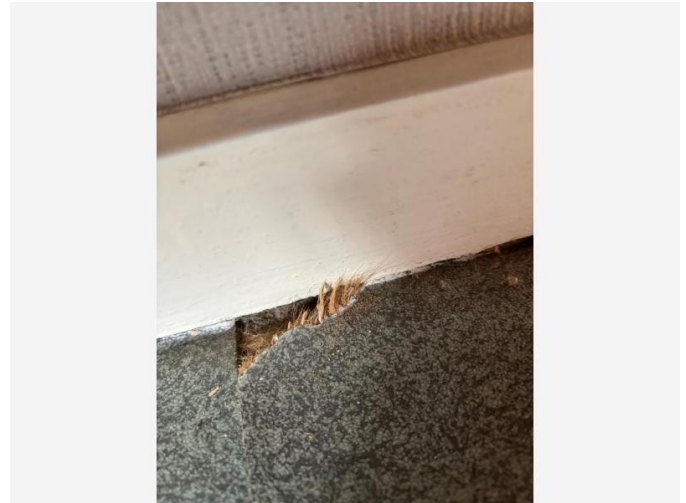
## Fiche 17: oude linolium

Geen asbest

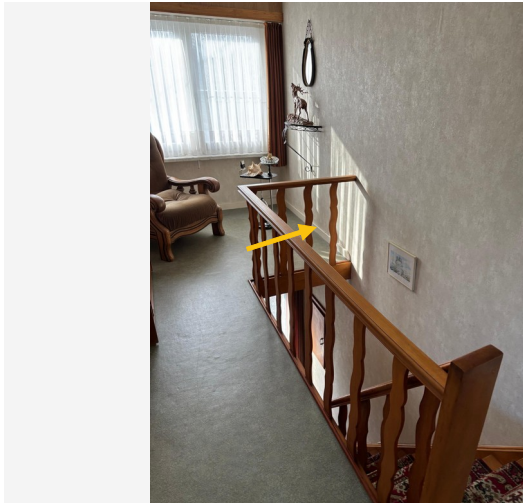
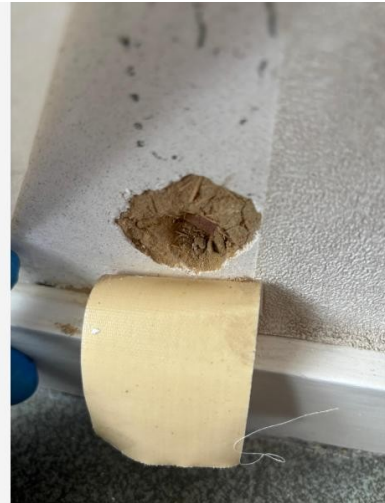
## Fiche 19: bepleistering muren 1e verdiep

Geen asbest

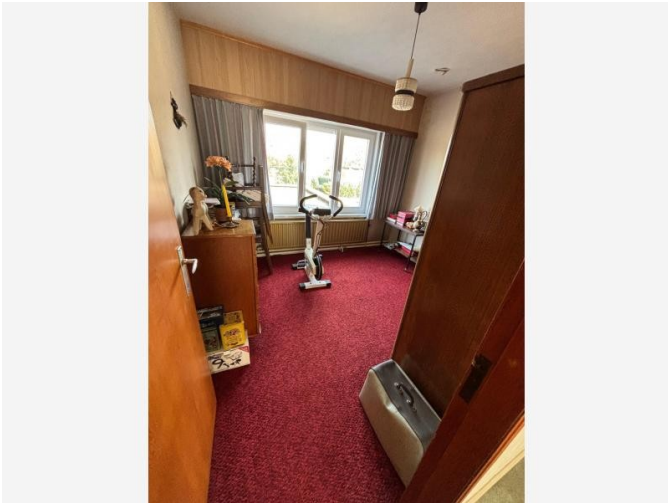
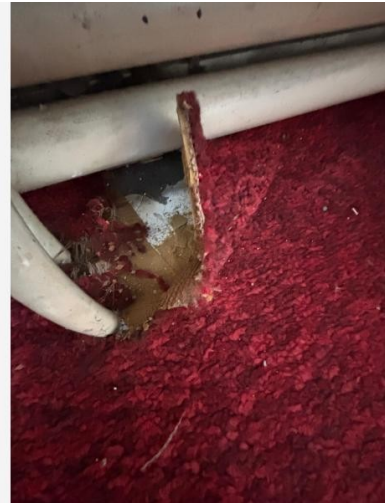
## Fiche 21: oud vloerkleed 1e verdiep

Geen asbest

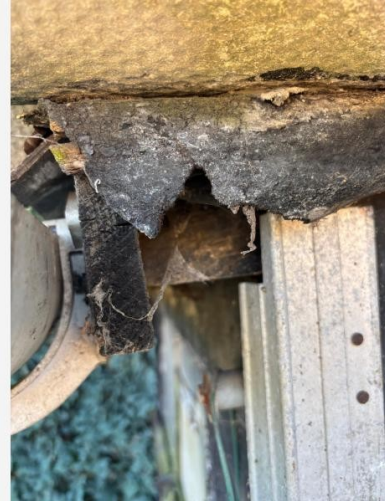
Detailfoto

| Opmerking | <p>de oppervlakte is een beredeneerde schatting , waaraan geen rechten worden verleend.</p> <p>Er werd om economische reden geen staal genomen. Opdrachtgever begrijpt dat daarom moet worden aangenomen dat deze toepassing asbest bevat, tot tegendeel wordt bewezen .</p> <p>Het betreft roofing die onder een golfplaten dak werd geplaatst. contaminatie van de golplaten is mogelijk maar kon niet worden onderzocht hier is een destructief onderzoek voor nodig.</p> <p>ook de kans op lekken maakt dat een staalname niet evident was zonder schade aan te richten</p> |
